Asbestinventarisatetest

Bierbeekstraat 107, 3360 Bierbeek

Attestnummer : 20230601-000041.000

Uitgegeven op : 01.06.2023

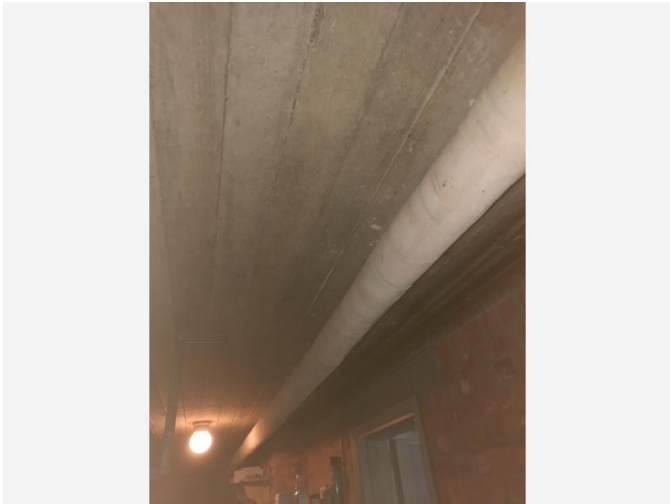
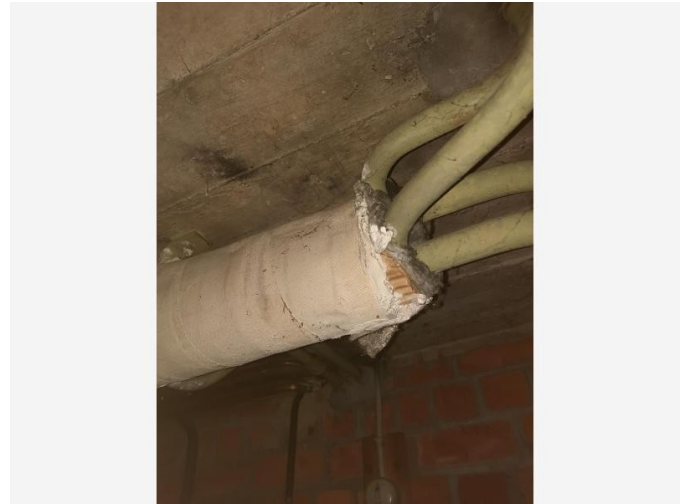
Het asbestmateriaal valt onder de mijlpaal van 2034.

Eindbeoordeling materiaalrisico	Verhoogd materiaalrisico en/of verhoogde kans op vezelvrijgave
---------------------------------	----------------------------------------------------------------

Gebondenheid	Categorie 2: niet-hechtgebonden met matrix
Asbestsoort (vezeltype)	Amfibool aanwezig, uitgezonderd crocidoliet
Asbestconcentratie	Hoog ($\geq 50\%$)
Afschermingsgraad van het gehele materiaal	Geheel of deels (ook) vrij aan de binnenlucht
Toestand van het materiaal	Licht beschadigd, licht verweerd. Intact materiaal type Pical – asbestboard of categorie III 'gebondenheid'

#	Type	Referentie	Resultaat
1.1	Mengmonster	Staal 5	Amosiet

Beschrijving	Gipsisolatie garage
Omgeving	Binnen
Primaire drager	HVAC infrastructuur en uitrusting
Asbestmateriaal	In-situ afwerkingslagen - Thermische isolatie
Bindmiddel van asbestmateriaal	Gips - kalk
Gebondenheid op basis van bindmiddel	Niet-hechtgebonden
Hoeveelheid (lengte - omtrek - dikte - aantal)	<ul style="list-style-type: none">9,00 m - 60,00 cm - 2,00 cm - 1 stuk

- Verwijder dit asbestmateriaal zo snel mogelijk. Volg de toestand goed op.

- Hermetische zone (erkend asbestverwijderaar)
Het verwijderen van gipsisolatie veroorzaakt asbeststof. Om contaminatie tot een minimum te beperken, dient men beroep te doen op een erkend asbestverwijderaar.

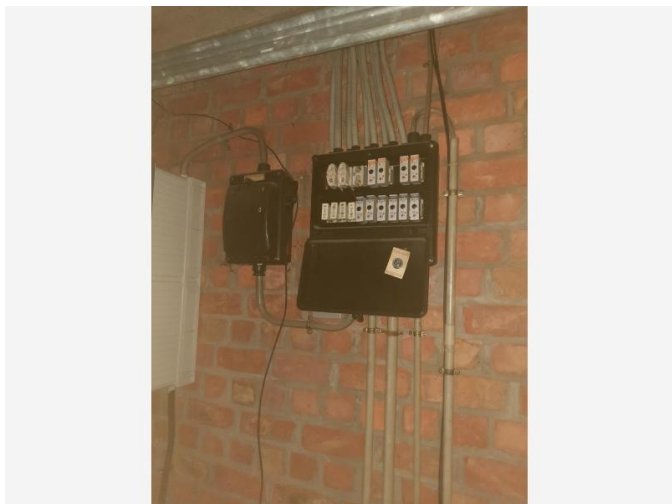
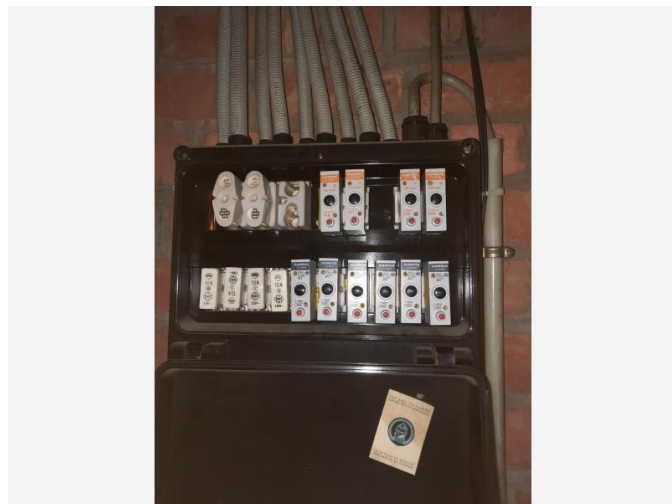
Het asbestmateriaal valt onder de mijlpaal van 2034.

Eindbeoordeling materiaalrisico	Zeer laag materiaalrisico en/of zeer lage kans op vezelvrijgave
---------------------------------	-----------------------------------------------------------------

Gebondenheid	Categorie 2: niet-hechtgebonden met matrix
Asbestsoort (vezeltype)	Amfibool aanwezig, uitgezonderd crocidoliet
Asbestconcentratie	Hoog ($\geq 50\%$)
Afschermingsgraad van het gehele materiaal	Stootvaste afscherming of omkasting
Toestand van het materiaal	Onbeschadigd, niet verweerd

Beschrijving	Zekeringen garage
Omgeving	Binnen
Primaire drager	Communicatie en elektrische infrastructuur en uitrusting
Asbestmateriaal	Meszekering
Bindmiddel van asbestmateriaal	Calciumsilicaat (brandwerend - Pical)
Gebondenheid op basis van bindmiddel	Niet-hechtgebonden
Hoeveelheid (gewicht - aantal)	<ul style="list-style-type: none">0,01 kg - 16 stuks
Totaal gewicht	0,16 kg
Eenvoudig bereikbaar	Ja
Bevestigingswijze	<ul style="list-style-type: none">Geklemd
Identificatiemethode	Vaststelling zonder monsternamen

- Zorg voor een veilig beheer en verwijder dit asbestmateriaal wanneer het bij werken eenvoudig bereikbaar wordt. Controleer de toestand jaarlijks op wijzigingen.

- Eenvoudige handelingen: mag via doe-het-zelf of door werknemer(s) met opleidingsattest eenvoudige handelingen
De toepassing is in één geheel verwijderbaar.

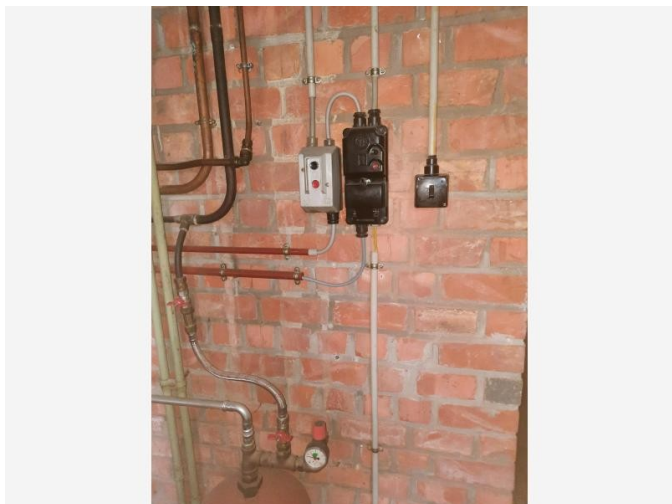
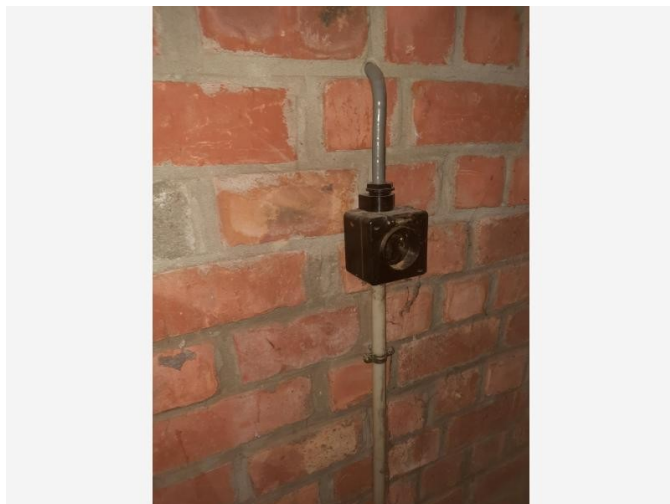
Het asbestmateriaal valt onder de mijlpaal van 2040.

Eindbeoordeling materiaalisico	Laag materiaalisico en/of verlaagde kans op vezelvrijgave
--------------------------------	-----------------------------------------------------------

Gebondenheid	Categorie 1: hechtgebonden in oorsprong
Asbestsoort (vezeltype)	Crocidoliet aanwezig
Asbestconcentratie	Laag (< 50%)
Afschermingsgraad van het gehele materiaal	Geheel of deels (ook) vrij aan de binnenlucht
Toestand van het materiaal	Onbeschadigd, niet verweerd

Beschrijving	Elektrische toepassingen garage
Omgeving	Binnen
Primaire drager	Communicatie en elektrische infrastructuur en uitrusting
Asbestmateriaal	Plaat, paneel, tablet - Type Bakeliet
Bindmiddel van asbestmateriaal	Kunststof of -hars
Gebondenheid op basis van bindmiddel	Hecht
Hoeveelheid (oppervlakte - dikte - aantal)	• 0,05 m ² - 0,20 cm - 16 stuks
Totaal volume	0,002 m ³
Eenvoudig bereikbaar	Ja
Bevestigingswijze	• Geschroefd
Identificatiemethode	Vaststelling zonder monsternamen

Destructieve handeling voor identificatie	Nee
Opmerking	In de garage zijn verschillende elektrische toepassingen in bakeliet terug te vinden zoals lichtschakelaar, verdeeldoos, stopcontact en zekeringskast.

- Zorg voor een veilig beheer en verwijder dit asbestmateriaal wanneer het bij werken eenvoudig bereikbaar wordt. Controleer de toestand jaarlijks op wijzigingen.

- Eenvoudige handelingen: mag via doe-het-zelf of door werknemer(s) met opleidingsattest eenvoudige handelingen
De toepassingen zijn in één geheel verwijderbaar.

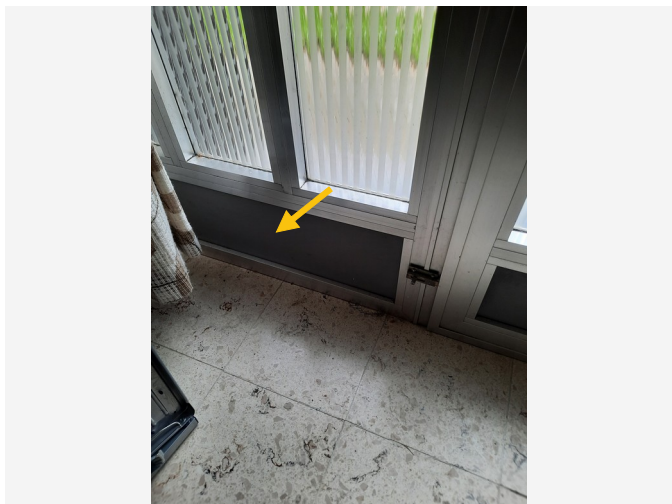
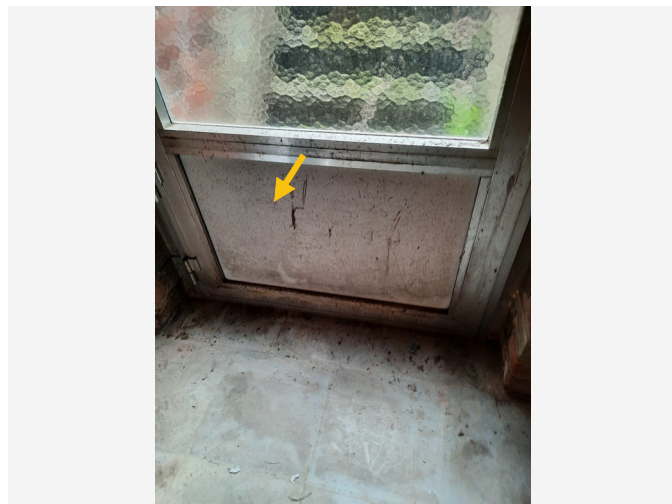
Het asbestmateriaal valt onder de mijlpaal van 2040.

Eindbeoordeling materiaalrisico	Zeer laag materiaalrisico en/of zeer lage kans op vezelvrijgave
---------------------------------	-----------------------------------------------------------------

Gebondenheid	Categorie 1: hechtgebonden in oorsprong
Asbestsoort (vezeltype)	Crocidoliet aanwezig
Asbestconcentratie	Laag (< 50%)
Afschermingsgraad van het gehele materiaal	Stootvaste afscherming of omkasting
Toestand van het materiaal	Onbeschadigd, niet verweerd

Beschrijving	Plaat buitenschrijnwerk
Omgeving	Grenst aan binnen- en buitenlucht
Primaire drager	Wandopening verticaal (raam, deur, ...)
Asbestmateriaal	Plaat, paneel, tablet - Geëmailleerd, type Glasal
Bindmiddel van asbestmateriaal	Cement
Gebondenheid op basis van bindmiddel	Hecht
Hoeveelheid (oppervlakte - dikte - aantal)	• 0,75 m ² - 0,50 cm - 3 stuks
Totaal volume	0,011 m ³
Eenvoudig bereikbaar	Ja
Bevestigingswijze	• Geklemd • Geschroefd

- Zorg voor een veilig beheer. Vermijd het beschadigen van het asbestmateriaal. Controleer de toestand jaarlijks op wijzigingen.

- Eenvoudige handelingen: mag via doe-het-zelf of door werknemer(s) met opleidingsattest eenvoudige handelingen
De toepassing is in één geheel verwijderbaar.

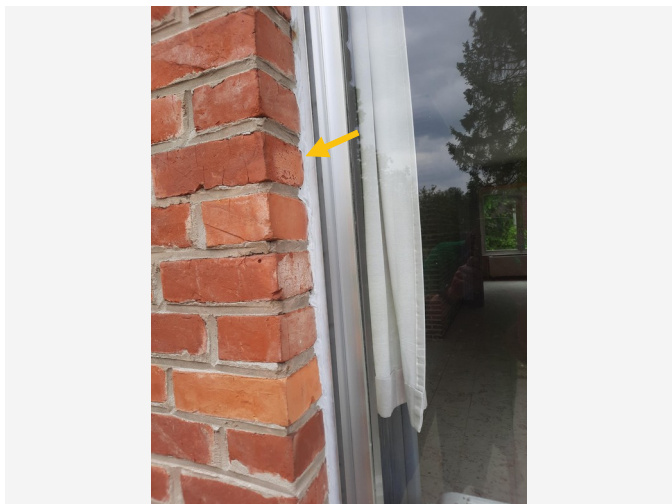
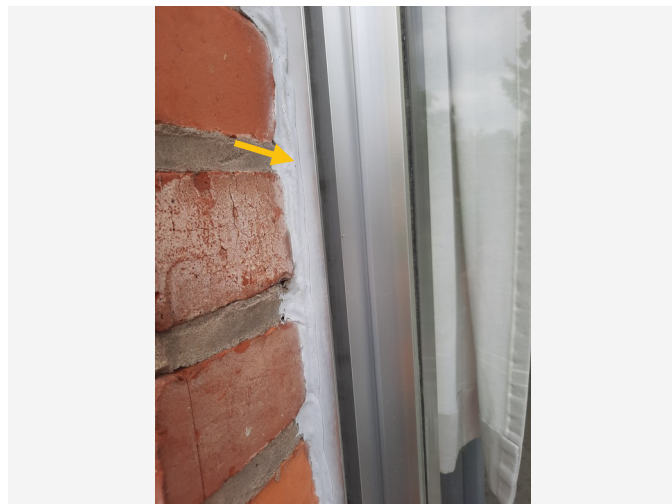
Het asbestmateriaal valt onder de mijlpaal van 2040.

Eindbeoordeling materiaalrisico	Laag materiaalrisico en/of verlaagde kans op vezelvrijgave
---------------------------------	------------------------------------------------------------

Gebondenheid	Categorie 1: hechtgebonden in oorsprong
Asbestsoort (vezeltype)	Alleen chrysotiel
Asbestconcentratie	Laag (< 50%)
Afschermingsgraad van het gehele materiaal	Geheel of deels vrij aan de buitenlucht
Toestand van het materiaal	Licht beschadigd, licht verweerd. Intact materiaal type Pical – asbestboard of categorie III 'gebondenheid'

#	Type	Referentie	Resultaat
5.1	Mengmonster	Staal 4	Chrysotiel

Beschrijving	Kit kader buitenschrijnwerk
Omgeving	Buiten
Primaire drager	Wandopening verticaal (raam, deur, ...)
Asbestmateriaal	In-situ afwerkingslagen - Pasta, stopverf, voegsel, stopsel, vulsel, mastiek, kitten, ...
Bindmiddel van asbestmateriaal	Kitten, mastiek, pasta
Gebondenheid op basis van bindmiddel	Hecht
Hoeveelheid (gewicht - aantal)	• 0,15 kg - 12 stuks

- Zorg voor een veilig beheer en verwijder dit asbestmateriaal wanneer het bij werken eenvoudig bereikbaar wordt. Controleer de toestand jaarlijks op wijzigingen.

- Couveuzesak (erkend asbestverwijderaar)
Het verwijderen van katten tegen de gevel veroorzaakt asbeststof. Om contaminatie tot een minimum te beperken dient men beroep te doen op een erkend asbestverwijderaar.

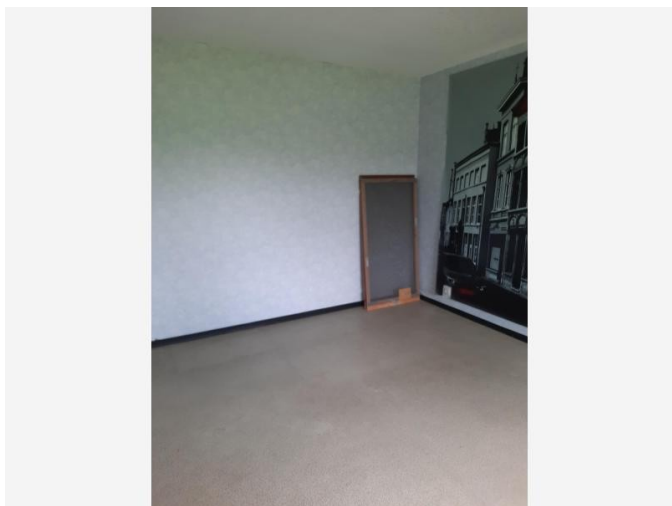
De vloerbekleding op de tweede verdieping is niet-asbesthoudend.

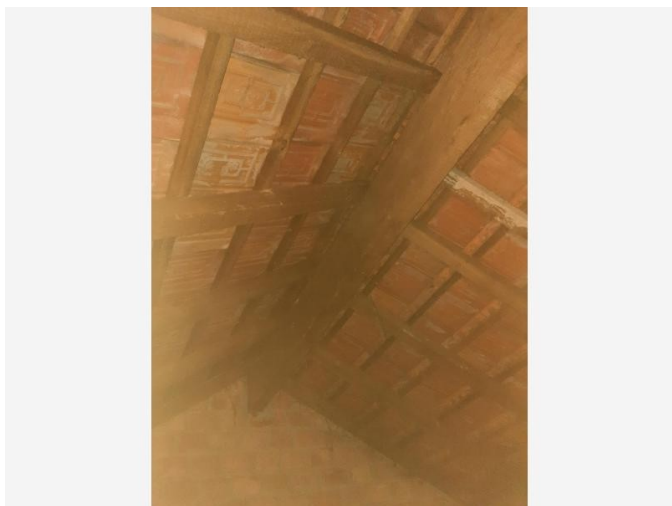
Het dak bestaat uit niet-asbesthoudende pannen zonder onderdak.

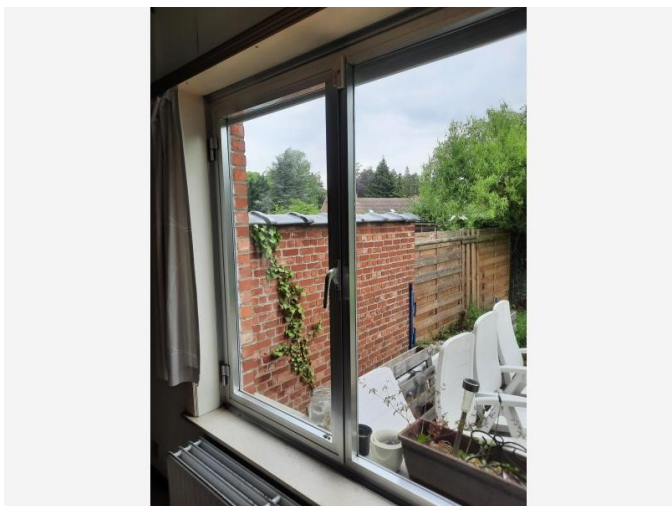
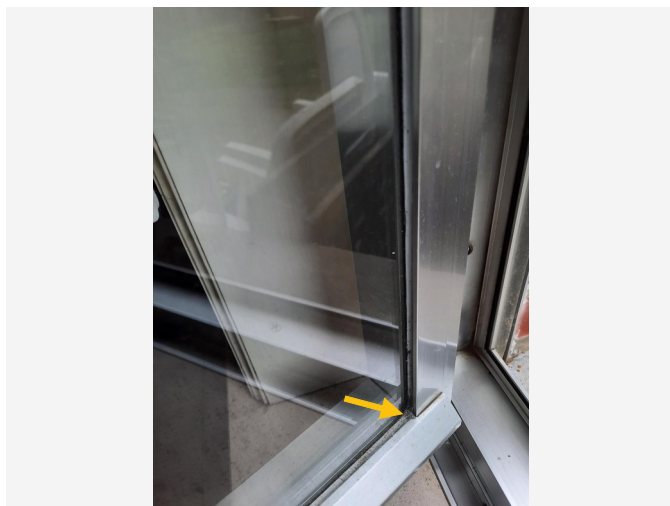
Geen asbest

#	Type	Referentie	Resultaat
8.1	Mengmonster	Staal 3	Geen asbest

Beschrijving	Mastiek buitenschrijnwerk
Omgeving	Grenst aan binnen- en buitenlucht
Primaire drager	Wandopening verticaal (raam, deur, ...)

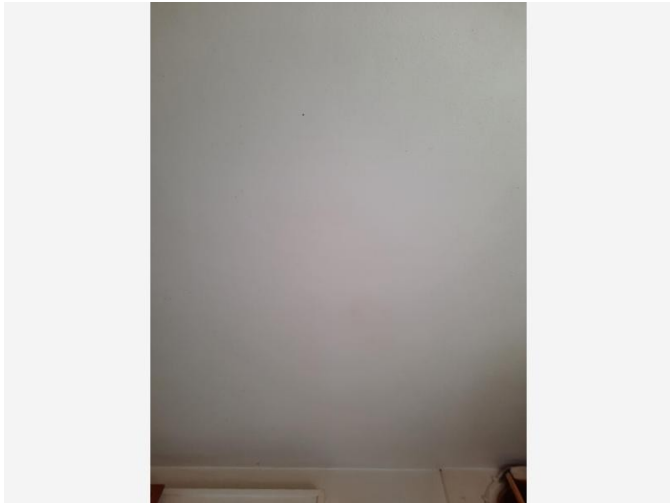
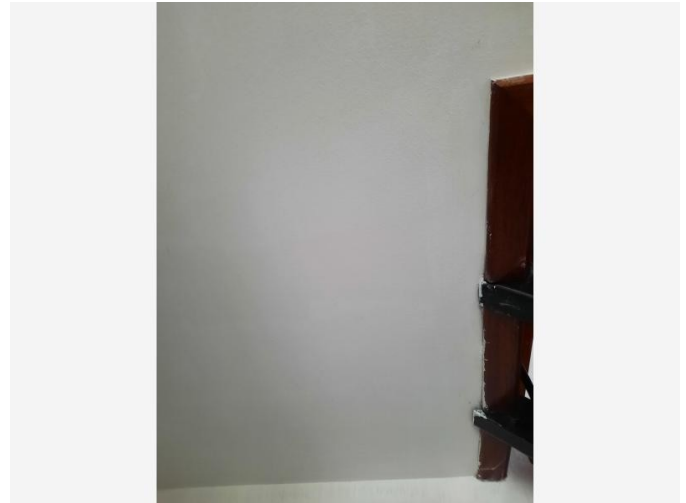
Geen asbest

#	Type	Referentie	Resultaat
9.1	Mengmonster	Staal 2	Geen asbest

Beschrijving	Pleisterwerk plafonds
Omgeving	Binnen
Primaire drager	Plafond

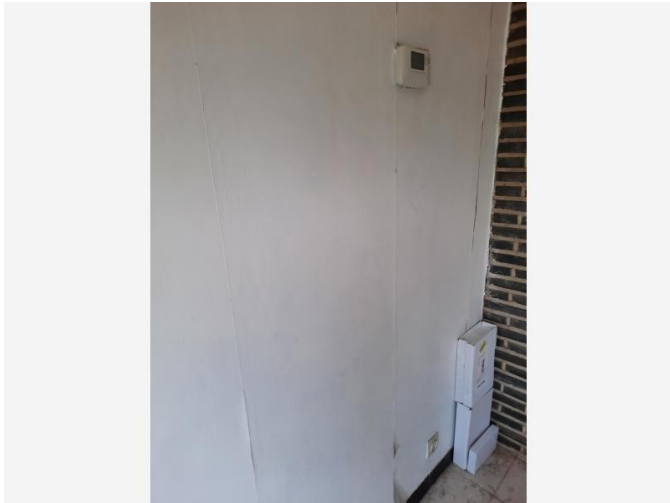
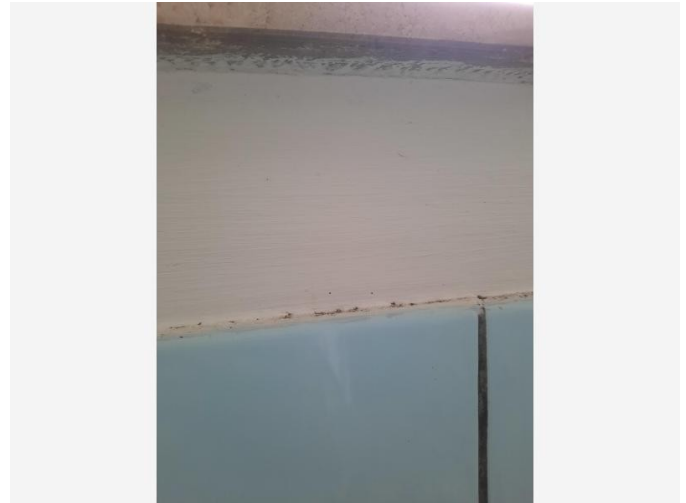
Geen asbest

#	Type	Referentie	Resultaat
10.1	Mengmonster	Staal 1	Geen asbest

Beschrijving	Pleisterwerk wanden
Omgeving	Binnen
Primaire drager	Binnenwand
