Asbestinventarisatetest

Fonteinstraat 25, 3000 Leuven

Attestnummer : 20231106-000143.000

Uitgegeven op : 06.11.2023

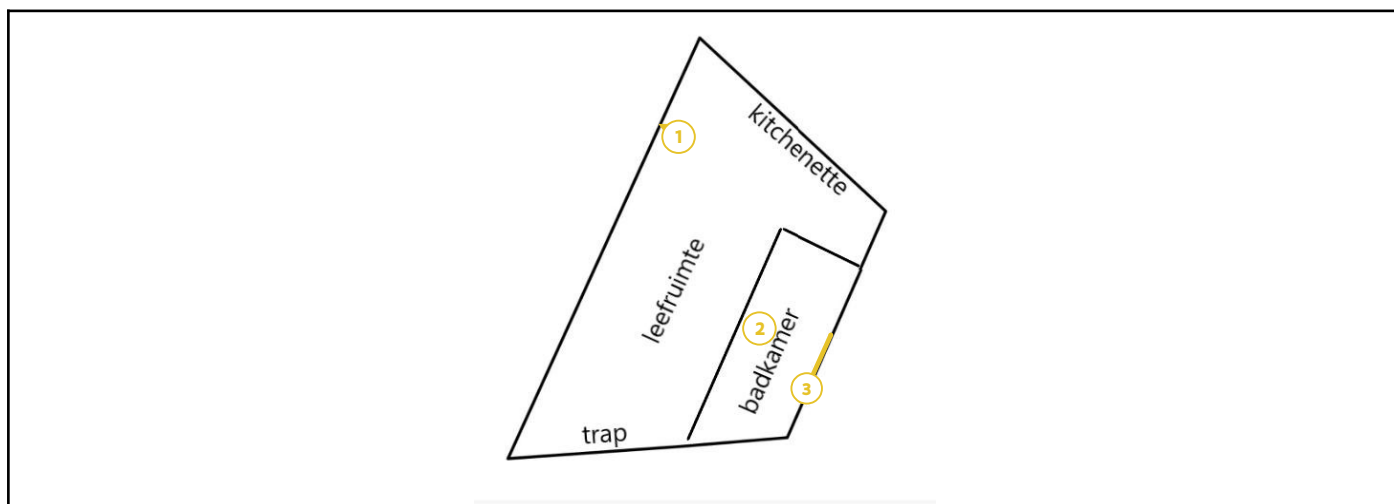
Plan 1.4: Gelijkvloers

Beschrijving	Type	Actie
1. Elektrische installatie	Asbestmateriaal	Zorgvuldig beheren
2. Doorvoerbuis badkamer	Asbestmateriaal	Zorgvuldig beheren
3. Mastiek badkamerraam	Asbestmateriaal	Zorgvuldig beheren

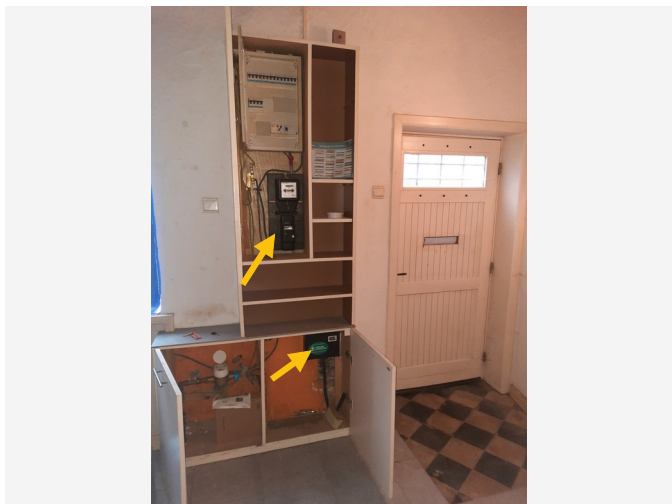
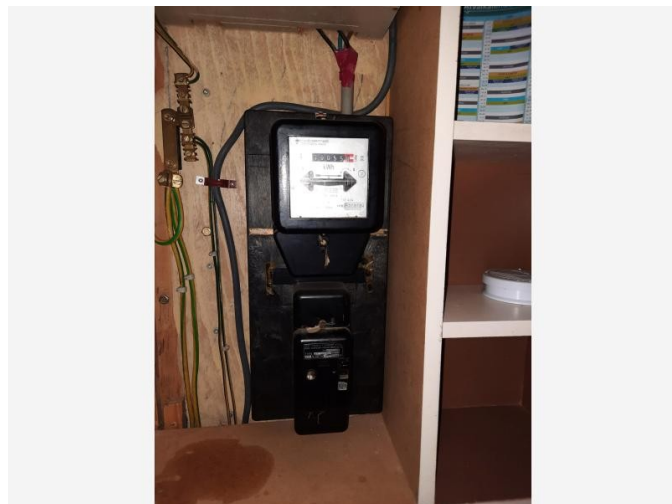
Het asbestmateriaal valt onder de mijlpaal van 2040.

Eindbeoordeling materiaalrisico	Zeer laag materiaalrisico en/of zeer lage kans op vezelvrijgave
---------------------------------	---

Gebondenheid	Categorie 1: hechtgebonden in oorsprong
Asbestsoort (vezeltype)	Crocidoliet aanwezig
Asbestconcentratie	Laag (< 50%)
Afschermingsgraad van het gehele materiaal	Stootvaste afscherming of omkasting
Toestand van het materiaal	Onbeschadigd, niet verweerd

Beschrijving	Elektrische installatie
Omgeving	Binnen
Primaire drager	Communicatie en elektrische infrastructuur en uitrusting
Asbestmateriaal	Plaat, paneel, tablet - Type Bakeliet
Bindmiddel van asbestmateriaal	Kunststof of -hars
Gebondenheid op basis van bindmiddel	Hecht
Hoeveelheid (oppervlakte - dikte - aantal)	• 0,30 m ² - 0,30 cm - 1 stuk
Totaal volume	< 0,001 m ³
Eenvoudig bereikbaar	Ja
Bevestigingswijze	• Geschroefd
Identificatiemethode	Vaststelling zonder monsternamen

- Zorg voor een veilig beheer. Vermijd het beschadigen van het asbestmateriaal. Controleer de toestand jaarlijks op wijzigingen.

- Eenvoudige handelingen: mag via doe-het-zelf of door werknemer(s) met opleidingsattest eenvoudige handelingen
De hechtgebonden toepassing is in één geheel verwijderbaar.

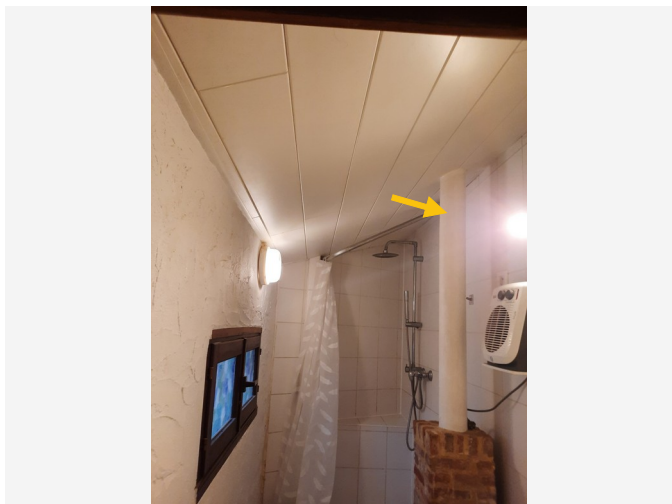
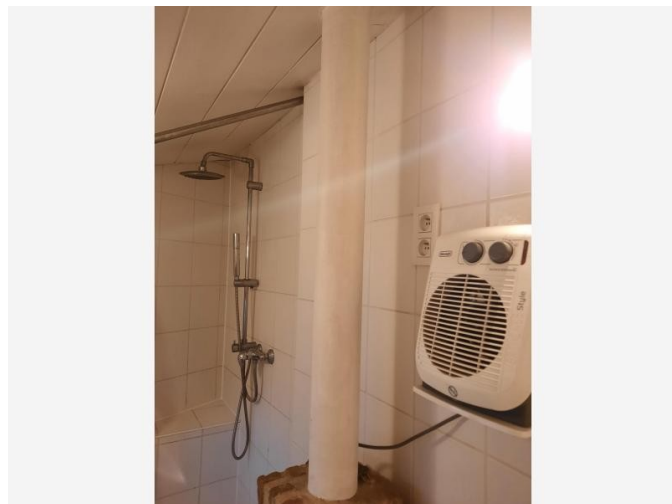
Het asbestmateriaal valt onder de mijlpaal van 2040.

Eindbeoordeling materiaalrisico	Zeer laag materiaalrisico en/of zeer lage kans op vezelvrijgave
---------------------------------	---

Gebondenheid	Categorie 1: hechtgebonden in oorsprong
Asbestsoort (vezeltype)	Crocidoliet aanwezig
Asbestconcentratie	Laag (< 50%)
Afschermingsgraad van het gehele materiaal	Niet stootvaste afscherming
Toestand van het materiaal	Onbeschadigd, niet verweerd

Beschrijving	Doorvoerbuis badkamer
Omgeving	Binnen
Primaire drager	Infrastructuur hemelwater (opvang en afvoer)
Asbestmateriaal	Buis, koker, leiding, pijp, doorvoer
Bindmiddel van asbestmateriaal	Cement
Gebondenheid op basis van bindmiddel	Hecht
Hoeveelheid (lengte - omtrek - dikte - aantal)	<ul style="list-style-type: none">• 1,50 m - 50,00 cm - 1,50 cm - 1 stuk
Totaal volume	0,011 m ³
Eenvoudig bereikbaar	Ja
Bevestigingswijze	<ul style="list-style-type: none">• Geklemd
Identificatiemethode	Vaststelling zonder monsternamen

- Zorg voor een veilig beheer. Vermijd het beschadigen van het asbestmateriaal. Controleer de toestand jaarlijks op wijzigingen.

- Eenvoudige handelingen: mag via doe-het-zelf of door werknemer(s) met opleidingsattest eenvoudige handelingen
De hechtgebonden toepassing is in één geheel verwijderbaar.

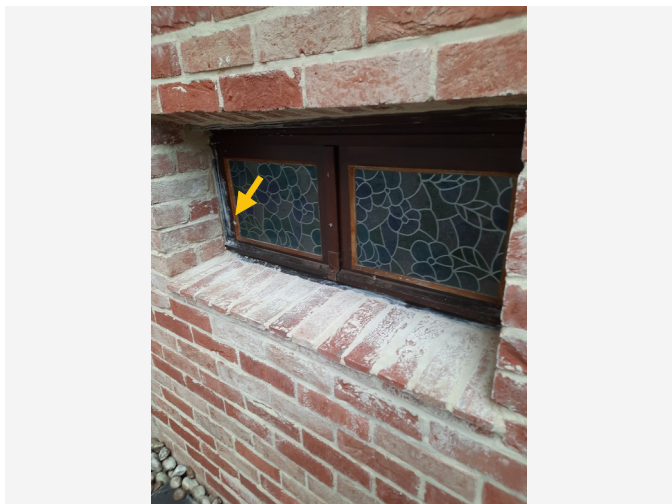
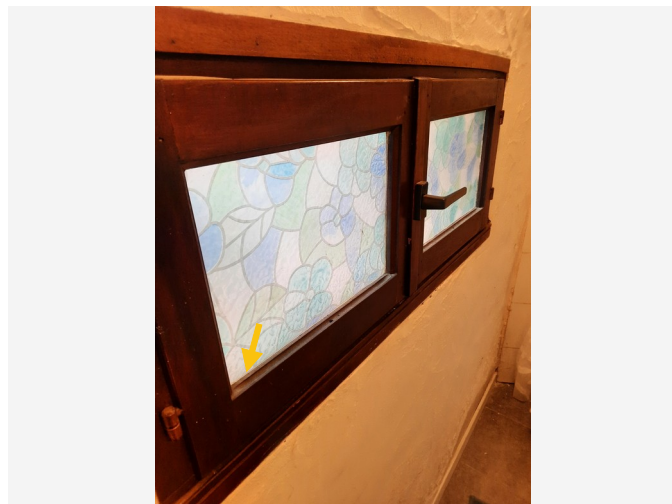
Het asbestmateriaal valt onder de mijlpaal van 2040.

Eindbeoordeling materiaalrisico	Laag materiaalrisico en/of verlaagde kans op vezelvrijgave
---------------------------------	--

Gebondenheid	Categorie 1: hechtgebonden in oorsprong
Asbestsoort (vezeltype)	Amfibool aanwezig, uitgezonderd crocidoliet
Asbestconcentratie	Laag (< 50%)
Afschermingsgraad van het gehele materiaal	Geheel of deels (ook) vrij aan de binnenlucht
Toestand van het materiaal	Onbeschadigd, niet verweerd

Beschrijving	Mastiek badkamerraam
Omgeving	Grenst aan binnen- en buitenlucht
Primaire drager	Wandopening verticaal (raam, deur, ...)
Asbestmateriaal	In-situ afwerkingslagen - Pasta, stopverf, voegsel, stopsel, vulsel, mastiek, katten, ...
Bindmiddel van asbestmateriaal	Kitten, mastiek, pasta
Gebondenheid op basis van bindmiddel	Hecht
Hoeveelheid (gewicht - aantal)	<ul style="list-style-type: none">• 0,10 kg - 1 stuk
Totaal gewicht	0,10 kg
Eenvoudig bereikbaar	Ja
Bevestigingswijze	<ul style="list-style-type: none">• Geklemd
Identificatiemethode	Vaststelling zonder monsternamen

- Zorg voor een veilig beheer. Vermijd het beschadigen van het asbestmateriaal. Controleer de toestand jaarlijks op wijzigingen.

- Eenvoudige handelingen: mag via doe-het-zelf of door werknemer(s) met opleidingsattest eenvoudige handelingen
Het schrijnwerk is in één geheel verwijderbaar.

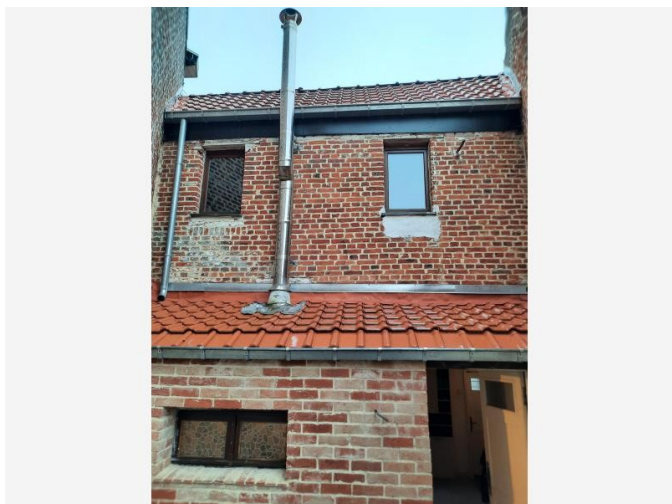
Vrije foto

Het onderdak dat zichtbaar wordt door het opheffen van een dakpan boven de badkamer, is in kunststof en niet-asbesthoudend.

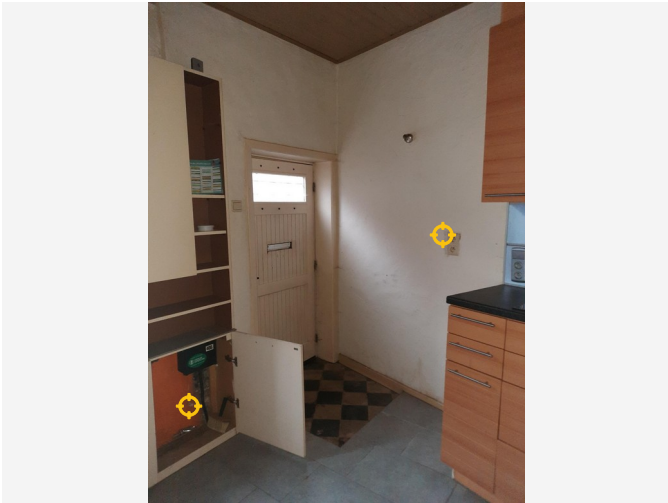
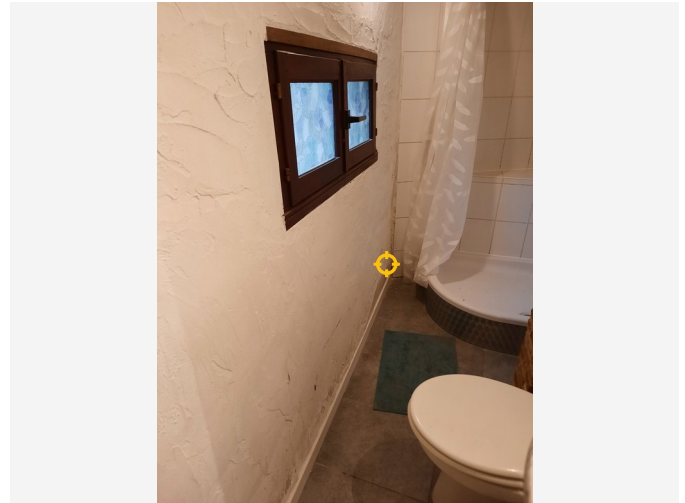
Fiche 5: Pleisterwerk wanden

Geen asbest

#	Type	Referentie	Resultaat
5.1	Mengmonster	Staal 1	Geen asbest

Bindmiddel van materiaal	Gips - kalk
Gebondenheid op basis van bindmiddel	Niet-hechtgebonden
Hoeveelheid (oppervlakte - dikte - aantal)	• 150,00 m ² - 0,20 cm - 1 stuk
Totaal volume	0,30 m ³
Identificatiemethode	Vaststelling met monstername
Destructieve handeling voor identificatie	Nee
Opmerking	De plafonds bevatten geen zichtbaar pleisterwerk, hiervan is monstername niet mogelijk.

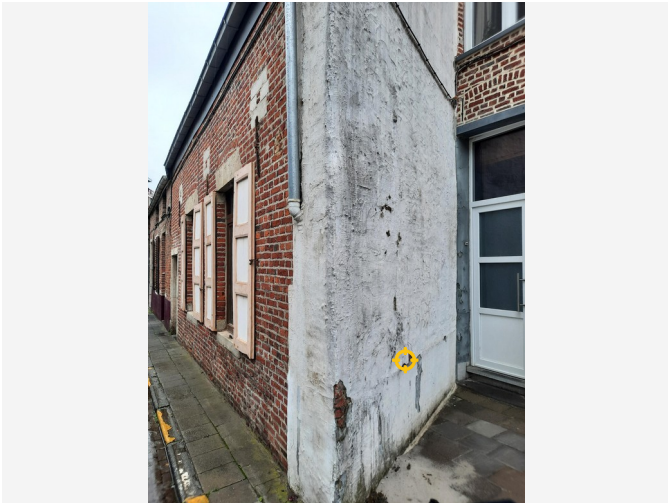
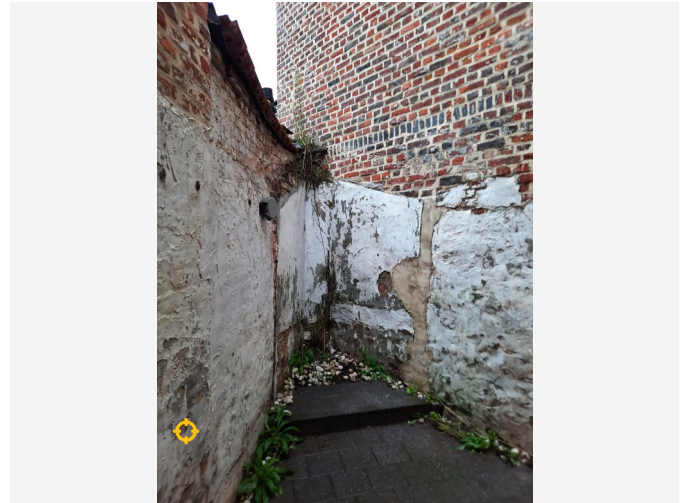
Fiche 6: Bezetting buitenmuren

Geen asbest

#	Type	Referentie	Resultaat
6.1	Mengmonster	Staal 2	Geen asbest

Gebondenheid op basis van bindmiddel	Niet-hechtgebonden
Hoeveelheid (oppervlakte - dikte - aantal)	• 60,00 m ² - 0,30 cm - 1 stuk
Totaal volume	0,18 m ³
Identificatiemethode	Vaststelling met monstername
Destructieve handeling voor identificatie	Nee
