## ASBESTINVENTARISATTEST

Nieuwstraat 23  
3200 Aarschot

5 mei 2023

Attestnummer : 20230509-000479.000

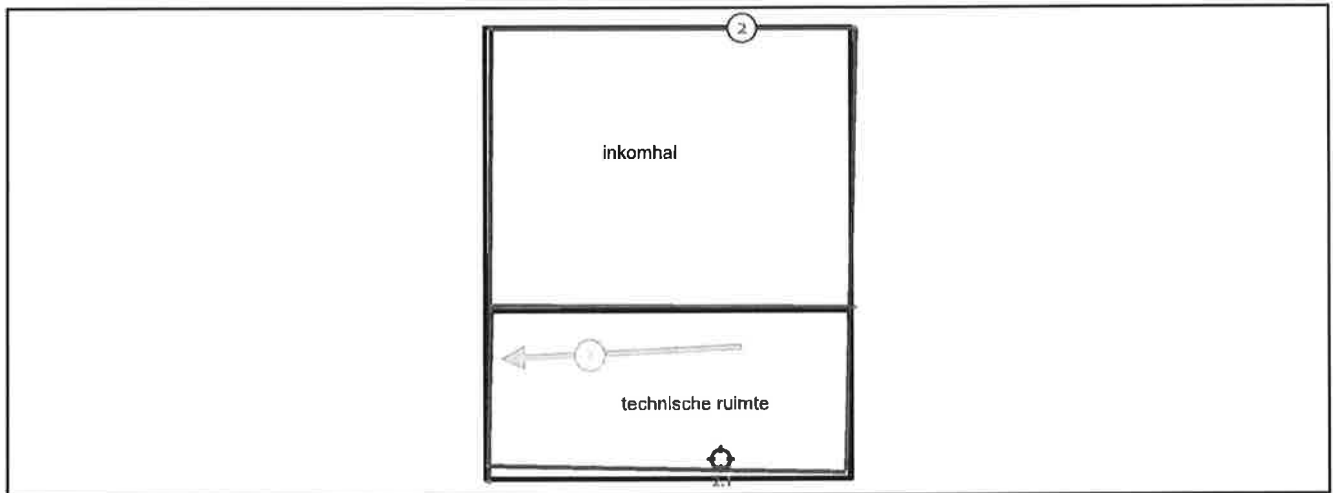
## Plan 1.1: gelijkvloers

Beschrijving	Type	Actie
1. Elektrische uitrusting Bakeliet	Asbestmateriaal	Zorgvuldig behandelen
2. Pleisterwerk wanden	Geen asbest	-
2.1 Code: SN2.1-230505	Mengmonster	-

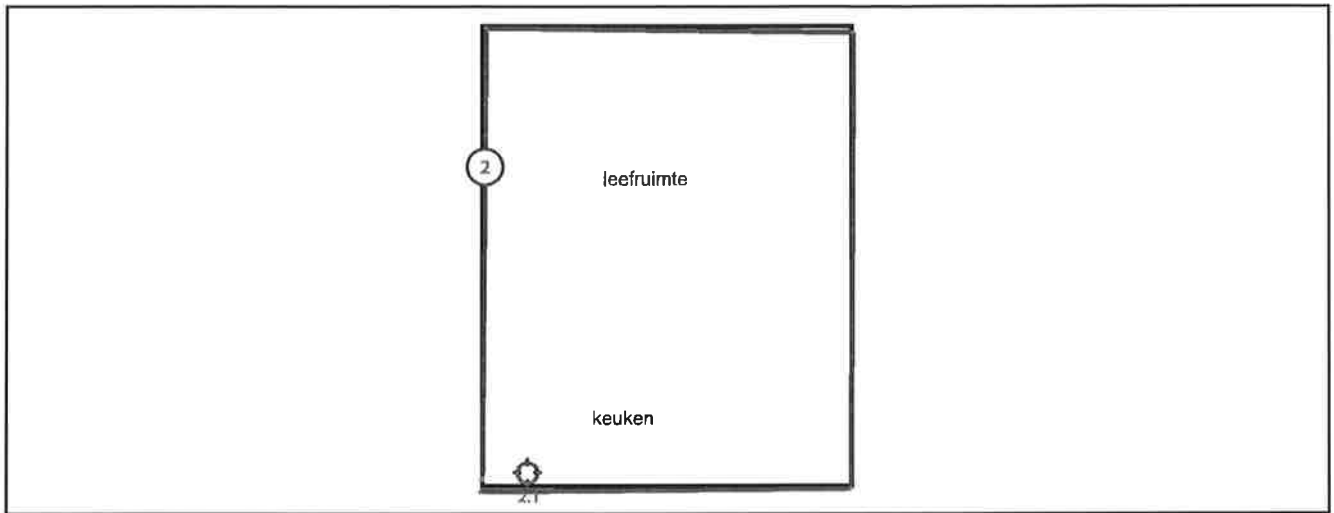
## Plan 1.2: 1ste verdiep

Beschrijving	Type	Actie
2. Pleisterwerk wanden	Geen asbest	-
2.1 Code: SN2.1-230505	Mengmonster	-
