# Asbestinventarisatetest

Koetsweg 108, 3010 Leuven

Attestnummer : 20240402-000061.000

Uitgegeven op : 02.04.2024

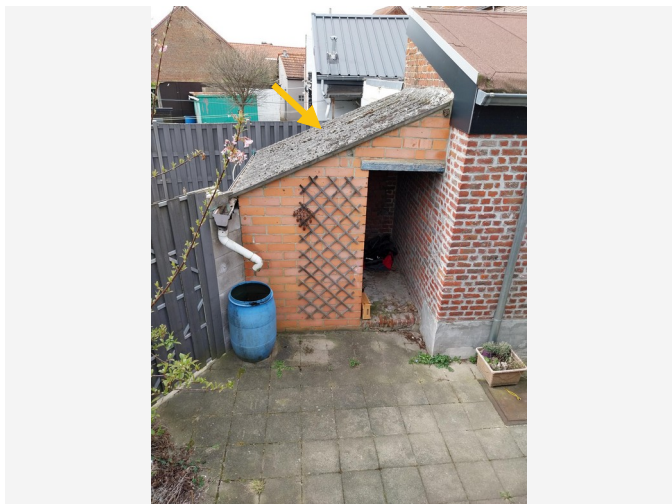
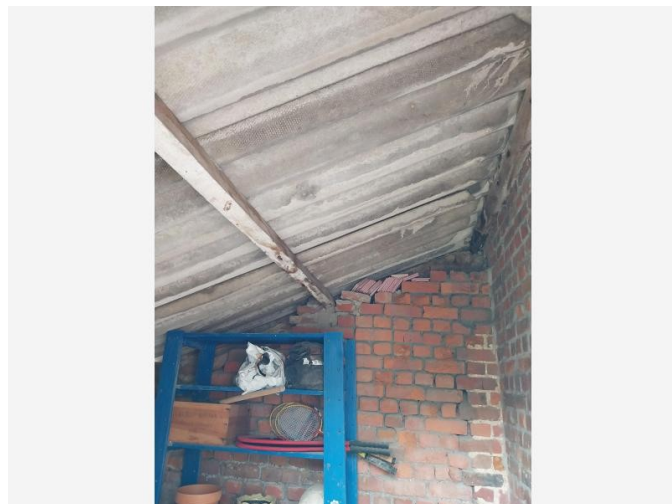
Het asbestmateriaal valt onder de mijlpaal van 2034.

Eindbeoordeling materiaalrisico	Hoog materiaalrisico en/of hoge kans op vezelvrijgave
---------------------------------	---

Gebondenheid	Categorie 1: hechtgebonden in oorsprong
Asbestsoort (vezeltype)	Crocidoliet aanwezig
Asbestconcentratie	Laag (< 50%)
Afschermingsgraad van het gehele materiaal	Geheel of deels (ook) vrij aan de binnenlucht
Toestand van het materiaal	Matig beschadigd, matig verweerd

Beschrijving	Golfplaten tuinberging 1
Omgeving	Grenst aan binnen- en buitenlucht
Primaire drager	Schuin dak
Asbestmateriaal	Dak- en gevelbekleding - Golfplaat
Bindmiddel van asbestmateriaal	Cement
Gebondenheid op basis van bindmiddel	Hecht
Hoeveelheid (oppervlakte - aantal)	• 7,00 m <sup>2</sup> - 1 stuk
Totale oppervlakte	7,00 m <sup>2</sup>
Eenvoudig bereikbaar	Ja
Bevestigingswijze	• Geschroefd
Identificatiemethode	Vaststelling zonder monsternamen

- Verwijder dit asbestmateriaal zo snel mogelijk. Volg de toestand goed op.

- Eenvoudige handelingen: mag via doe-het-zelf of door werknemer(s) met opleidingsattest eenvoudige handelingen  
De golfplaten zijn een hechtgebonden buitentoepassing die individueel in één geheel verwijderbaar zijn.

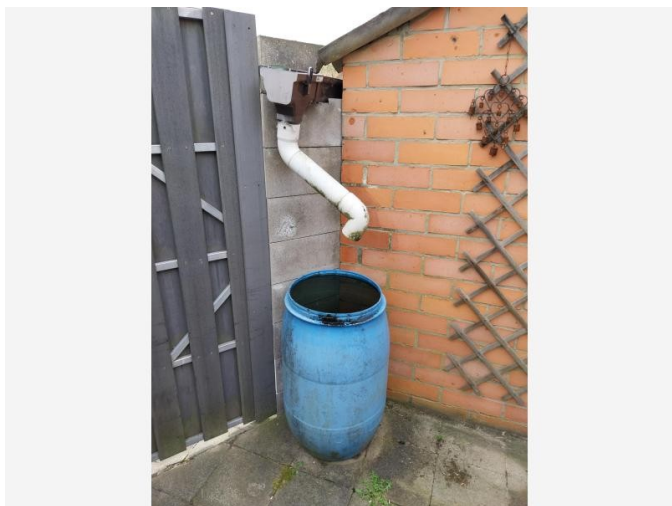
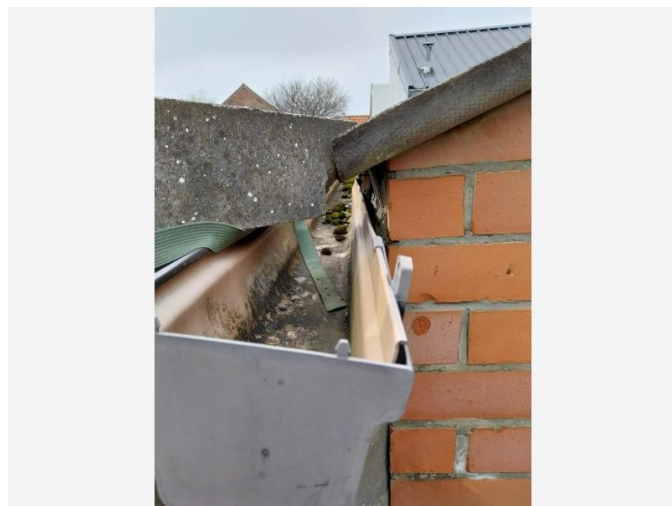
Het asbestmateriaal valt onder de mijlpaal van 2040.

Beschrijving	Slib in dakgoot en regenton
Type afvalstof	Betreft resten (contaminatie) van verwerking of beschadiging
Type resten (contaminatie)	<ul style="list-style-type: none"><li>• Stof, deeltjes &lt; 4 mm, flinters, gruis (los, opliggend)</li><li>• Stof, deeltjes &lt; 4 mm, flinters, gruis (vermengd in materiaal)</li></ul>
Besmette materialen	<ul style="list-style-type: none"><li>• Sediment (dakgoot, afvoerbuï, regenwaterput, ...)</li></ul>
Bron van de resten	Golfplaten dak
Omgeving	Buiten
Primaire drager	Schuin dak
Gebondenheid resten	Niet hecht
Hoeveelheid (gewicht - aantal)	<ul style="list-style-type: none"><li>• 1,00 kg - 1 stuk</li></ul>
Totaal gewicht	1,00 kg
Eenvoudig bereikbaar	Ja
Identificatiemethode	Vaststelling zonder monstername

- Verwijder het asbestafval.

- Eenvoudige handelingen: mag via doe-het-zelf of door werknemer(s) met opleidingsattest eenvoudige handelingen  
Het slib is eenvoudig verwijderbaar met in achtname van de veiligheidsmaatregelen.

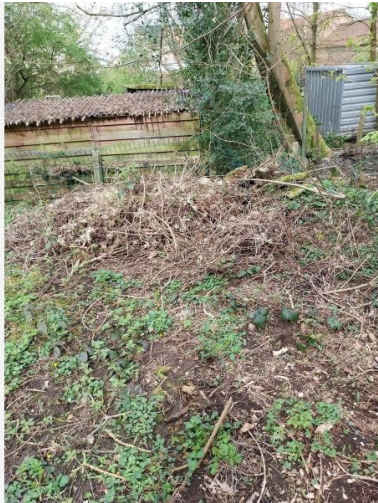
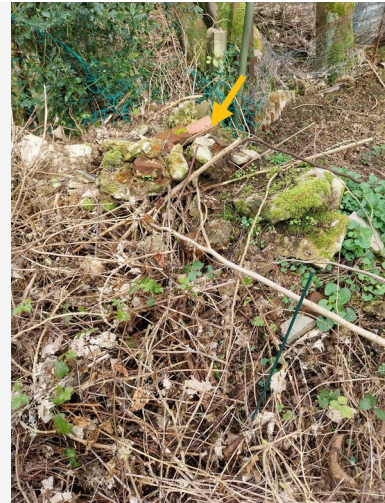
Het asbestmateriaal valt onder de mijlpaal van 2040.

Beschrijving	Puin in tuin
Type afvalstof	Betreft stock-voorraad of gedemonteerde asbestmaterialen
Aanwezige resten	Er zijn mogelijks nog restanten aanwezig in het overwoekerd puin.
Omgeving	Buiten
Primaire drager	Bodem
Asbestmaterialen	<ul style="list-style-type: none"><li>Dak- en gevelbekleding - Golfplaat</li></ul>
Bindmiddel van asbestmateriaal	Cement
Gebondenheid op basis van bindmiddel	Hecht
Hoeveelheid (gewicht - aantal)	<ul style="list-style-type: none"><li>3,00 kg - 1 stuk</li></ul>
Totaal gewicht	3,00 kg
Eenvoudig bereikbaar	Ja
Identificatiemethode	Vaststelling zonder monstername

- Verwijder het asbestafval.

- Eenvoudige handelingen: mag via doe-het-zelf of door werknemer(s) met opleidingsattest eenvoudige handelingen  
De restanten zijn hechtgebonden buitentoepassingen die individueel in één geheel verwijderbaar zijn.

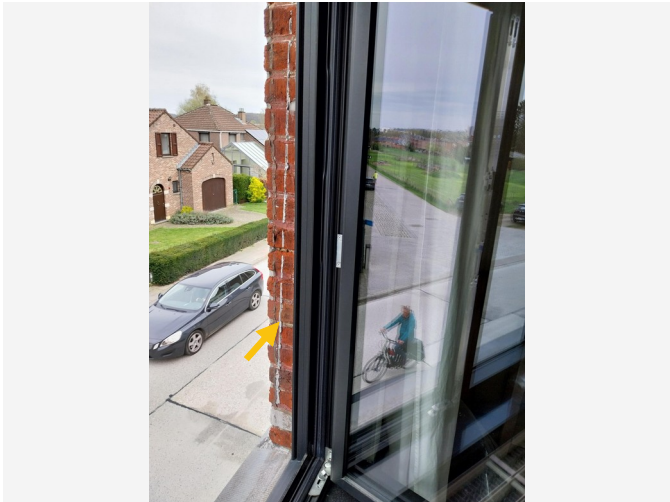
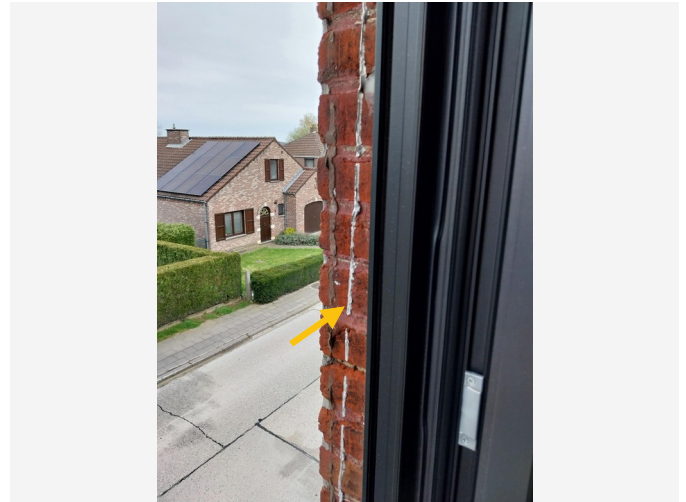
# Fiche 4: Kit oud buitenschrijnwerk raam voorgevel verdieping +1

Het asbestmateriaal valt onder de mijlpaal van 2040.

Eindbeoordeling materiaalrisico	Laag materiaalrisico en/of verlaagde kans op vezelvrijgave
---------------------------------	--

Gebondenheid	Categorie 1: hechtgebonden in oorsprong
Asbestsoort (vezeltype)	Alleen chrysotiel
Asbestconcentratie	Laag (< 50%)
Afschermingsgraad van het gehele materiaal	Geheel of deels vrij aan de buitenlucht
Toestand van het materiaal	Licht beschadigd, licht verweerd. Intact materiaal type Pical – asbestboard of categorie III 'gebondenheid'

#	Type	Referentie	Resultaat
4.1	Mengmonster	Staal 3	Chrysotiel

Beschrijving	Kit oud buitenschrijnwerk raam voorgevel verdieping +1
Omgeving	Buiten
Primaire drager	Wandopening verticaal (raam, deur, ...)
Asbestmateriaal	In-situ afwerkingslagen - Pasta, stopverf, voegsel, stopsel, vulsel, mastiek, kitten, ...
Bindmiddel van asbestmateriaal	Kitten, mastiek, pasta
Gebondenheid op basis van bindmiddel	Hecht
Hoeveelheid (gewicht - aantal)	• 0,30 kg - 1 stuk

- Zorg voor een veilig beheer en verwijder dit asbestmateriaal wanneer het bij werken eenvoudig bereikbaar wordt. Controleer de toestand jaarlijks op wijzigingen.

- Eenvoudige handelingen: enkel door erkend asbestverwijderaar  
Het verwijderen van restanten van kit kan asbeststof veroorzaken. Om contaminatie tot een minimum te beperken, dient men beroep te doen op een erkend asbestverwijderaar.

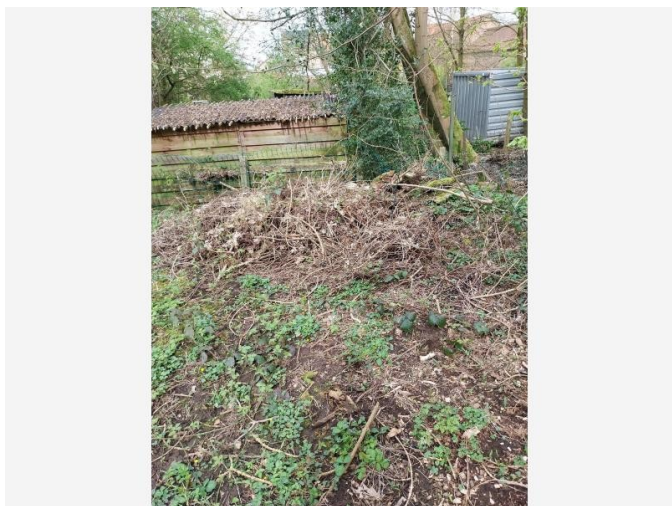
**Reden:** Overwoekerende vegetatie

**Uitleg van de asbestdeskundige:** In de tuin heerst er achteraan overwoekerende vegetatie. De bodem en de aanwezige puinhopen zijn hierdoor niet volledig inspecteerbaar.

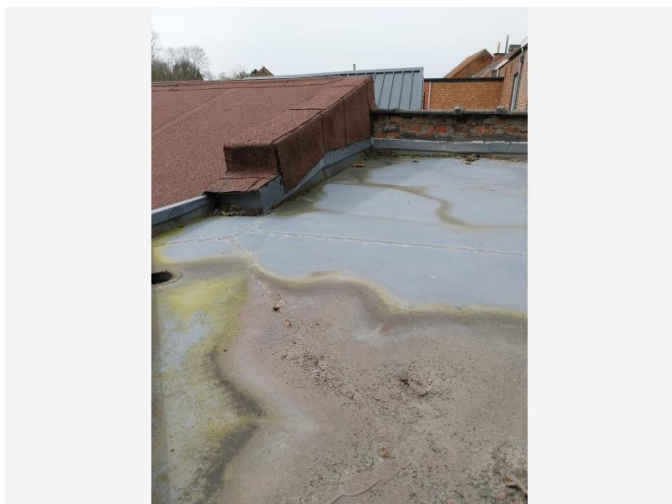
Het voorste plat dak bestaat uit een zink toepassing, deze is niet-asbesthoudend.

Het achterste plat heeft een recent gerenoveerd roofinglaag. De zichtbare toplaag van dit plat dak is niet-asbesthoudend.

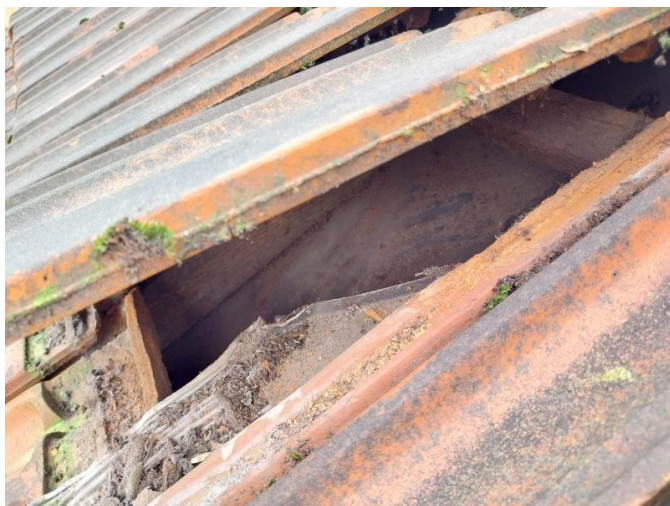
Het onderdak, dat zichtbaar is door het opheffen van een dakpan, is in kunststof en niet-asbesthoudend.

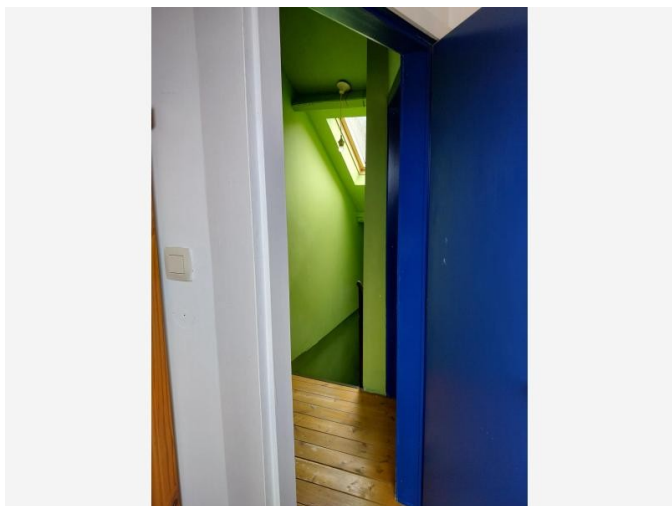
De tweede verdieping werd geïnspecteerd. Hier zijn geen zichtbare asbesthoudende toepassingen.

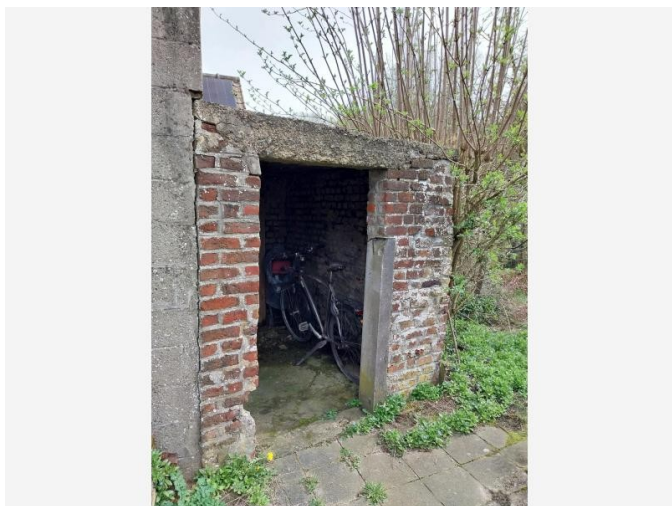
De tweede tuinberging werd geïnspecteerd. Hier zijn geen zichtbare asbesthoudende toepassingen.

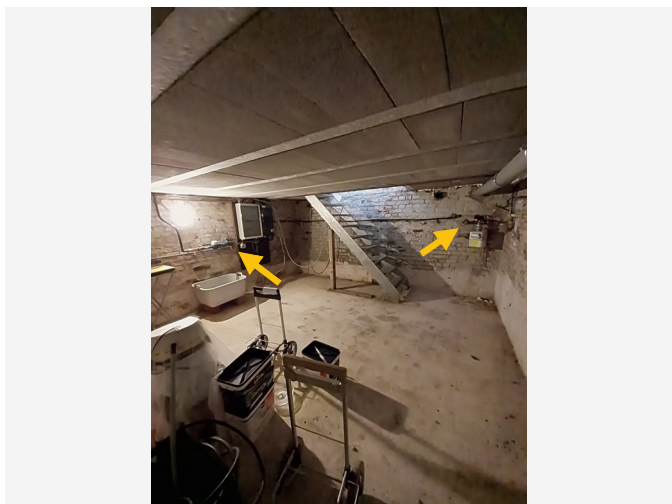
De doorvoeren van de water- en gasvoorziening werden geïnspecteerd. Deze bevatten geen zichtbare asbesthoudende onderdelen.

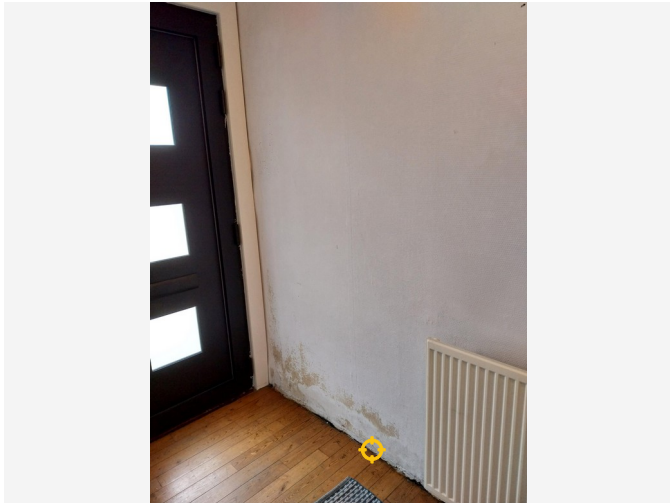
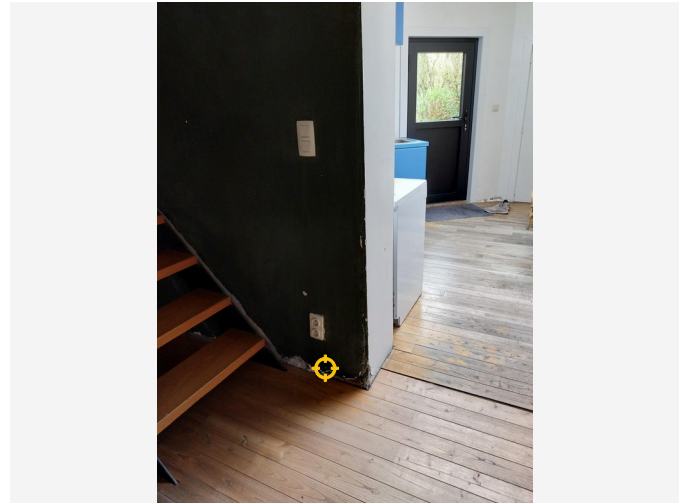
Geen asbest

#	Type	Referentie	Resultaat
11.1	Mengmonster	Staal 1	Geen asbest

Beschrijving	Pleisterwerk wanden
Omgeving	Binnen
Primaire drager	Binnenwand

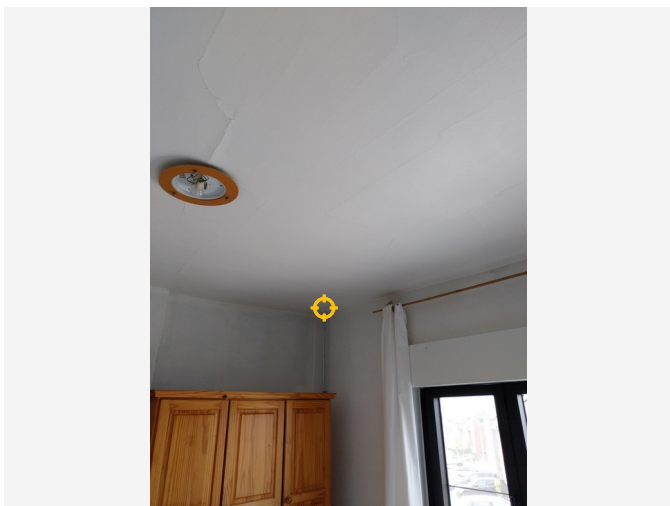
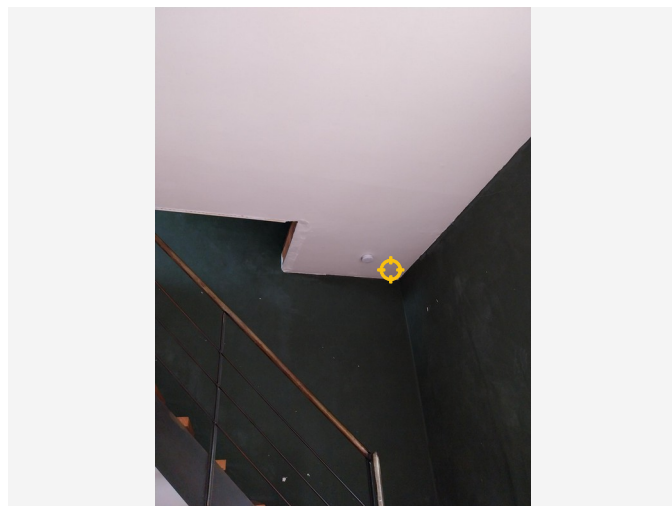
Geen asbest

#	Type	Referentie	Resultaat
12.1	Mengmonster	Staal 2	Geen asbest

Beschrijving	Pleisterwerk plafonds
Omgeving	Binnen
Primaire drager	Plafond
