# Asbestinventarisatetest

Heikneuterlaan 1, 3010 Leuven

Attestnummer : 20240407-000059.000

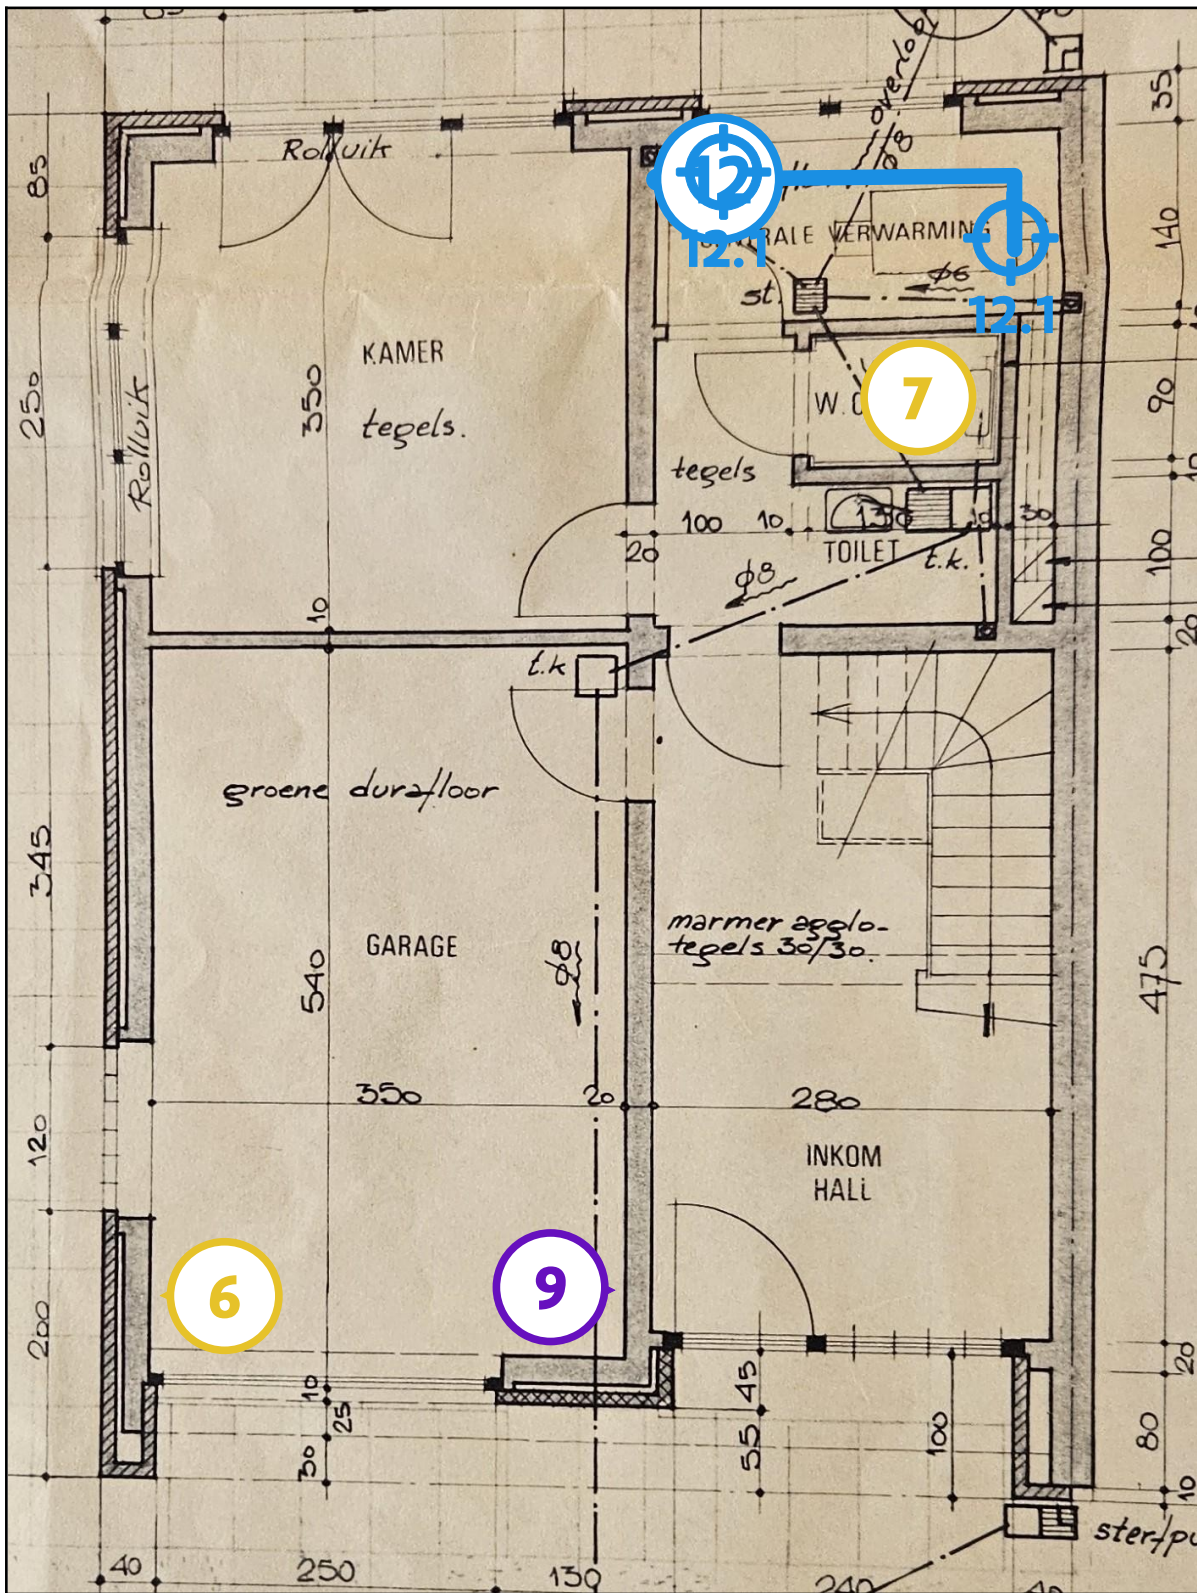
# Plan 1.9: Verdieping 0

6. Elektrische installatie garage	Asbestmateriaal	Zorgvuldig beheren
7. WC-bril verdieping 0 en +2	Asbestmateriaal	Zorgvuldig beheren
9. Doorvoer watervoorziening	Advies	-
12. Leidingisolatie	Geen asbest	-
12.1 Code: Staal 3	Mengmonster	-

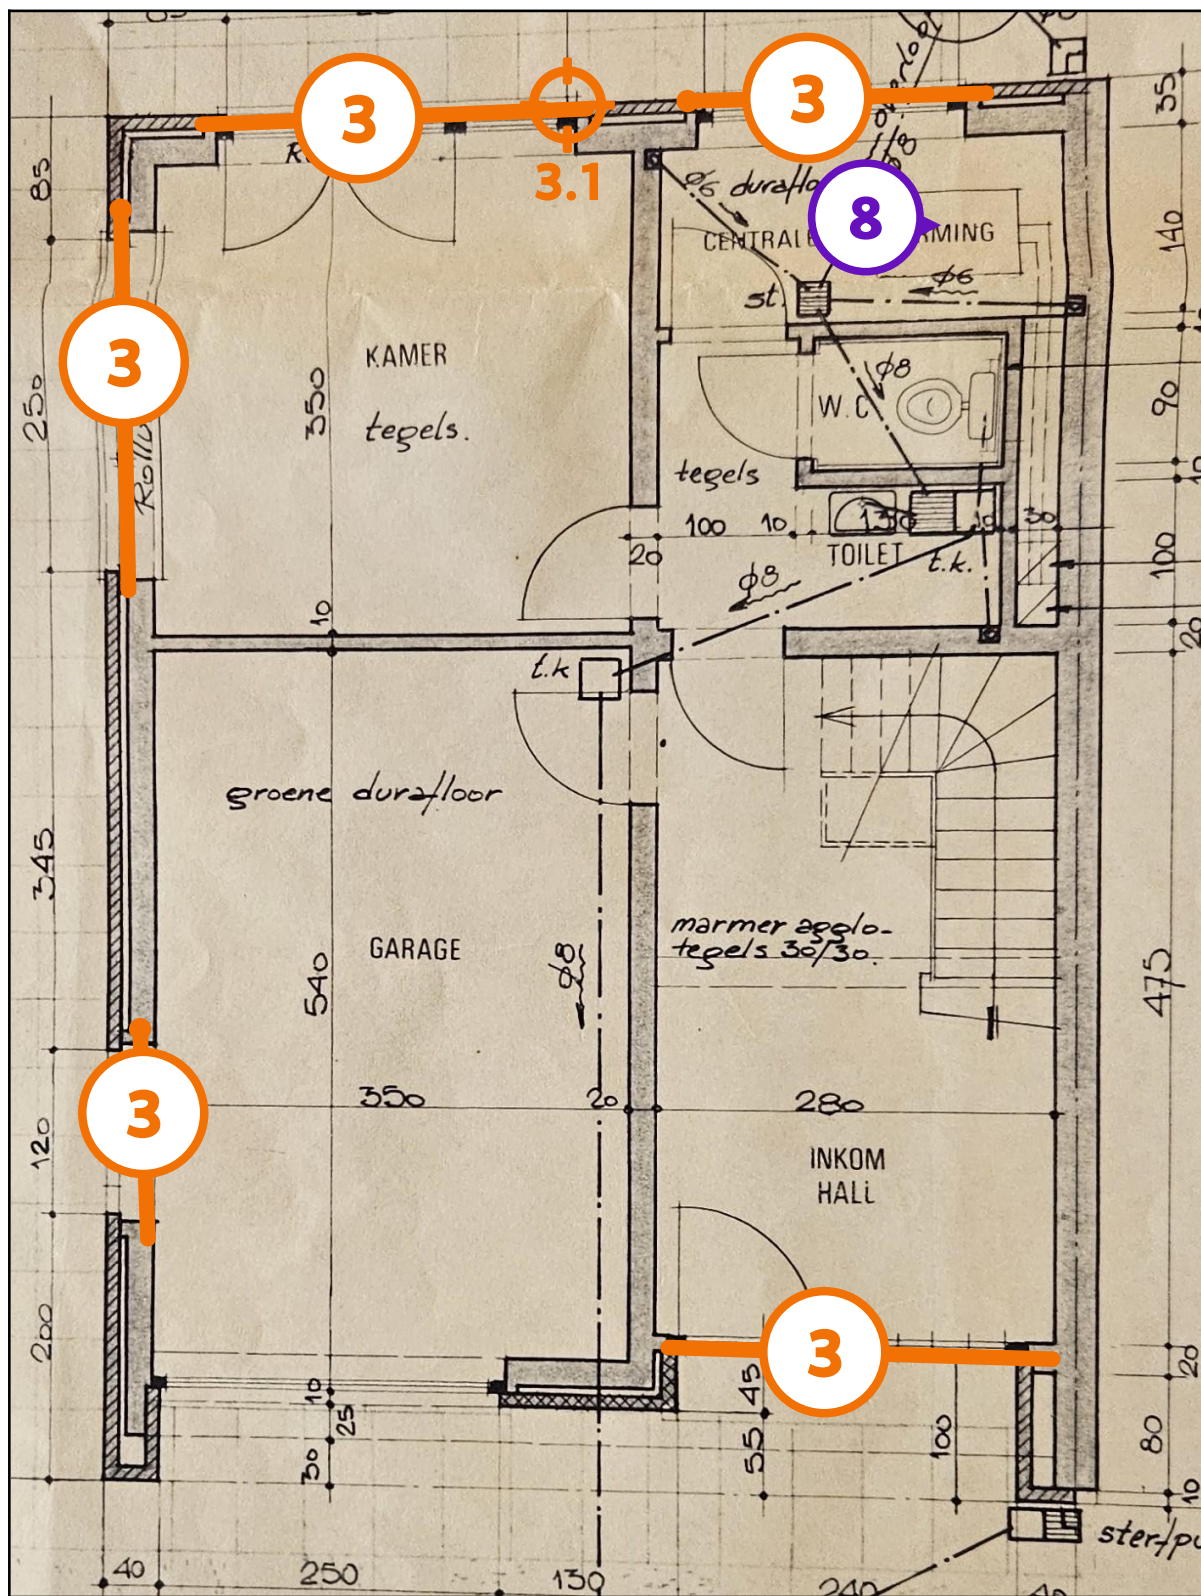
# Plan 1.10: Verdieping 0

3. Kit kader buitenschrijnwerk	Asbestmateriaal	<a href="#">Verwijderen</a>
3.1 Code: Staal 4	Mengmonster	-
8. CV-installatie technische ruimte	Advies	-

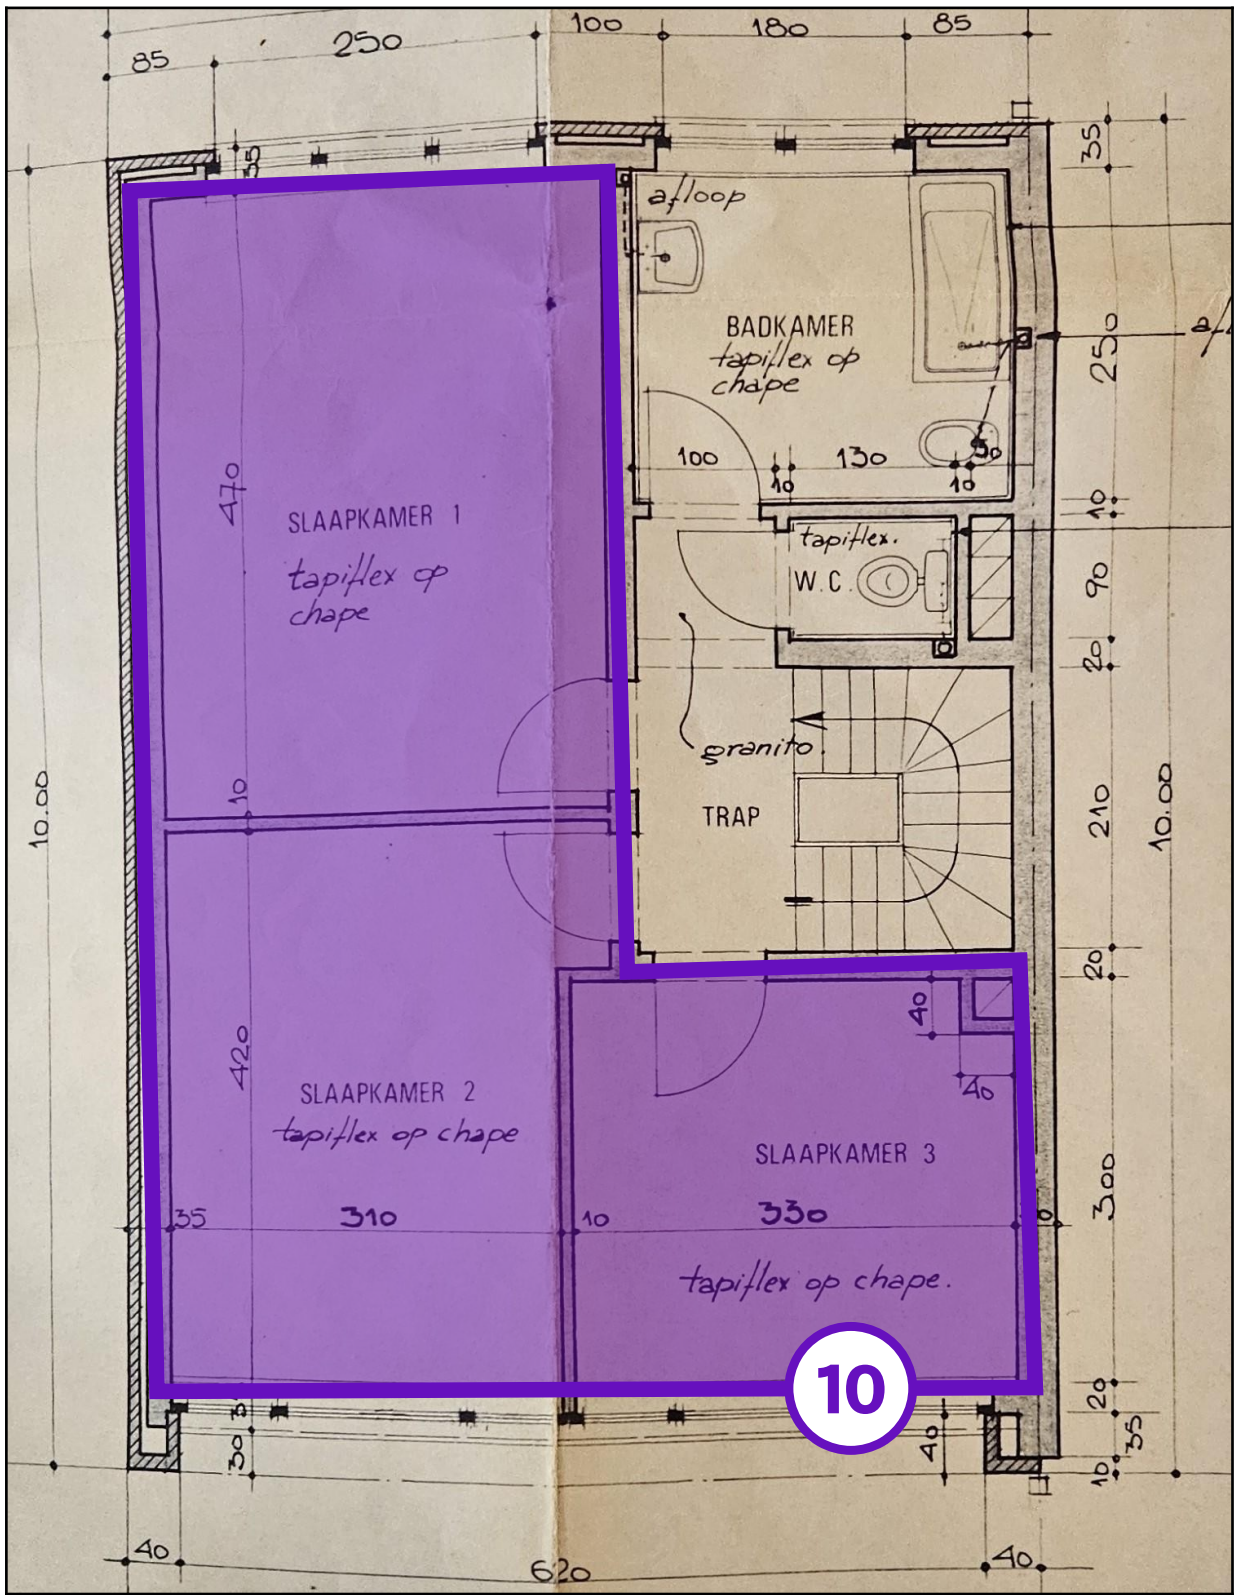
# Plan 1.18: Verdieping +2

2. Reserve leien en plint verdieping +3	Asbestmateriaal	Dringend verwijderen
10. Vloerbekleding verdieping +2 en +3	Advies	-
12. Leidingisolatie	Geen asbest	-
12.1 Code: Staal 3	Mengmonster	-

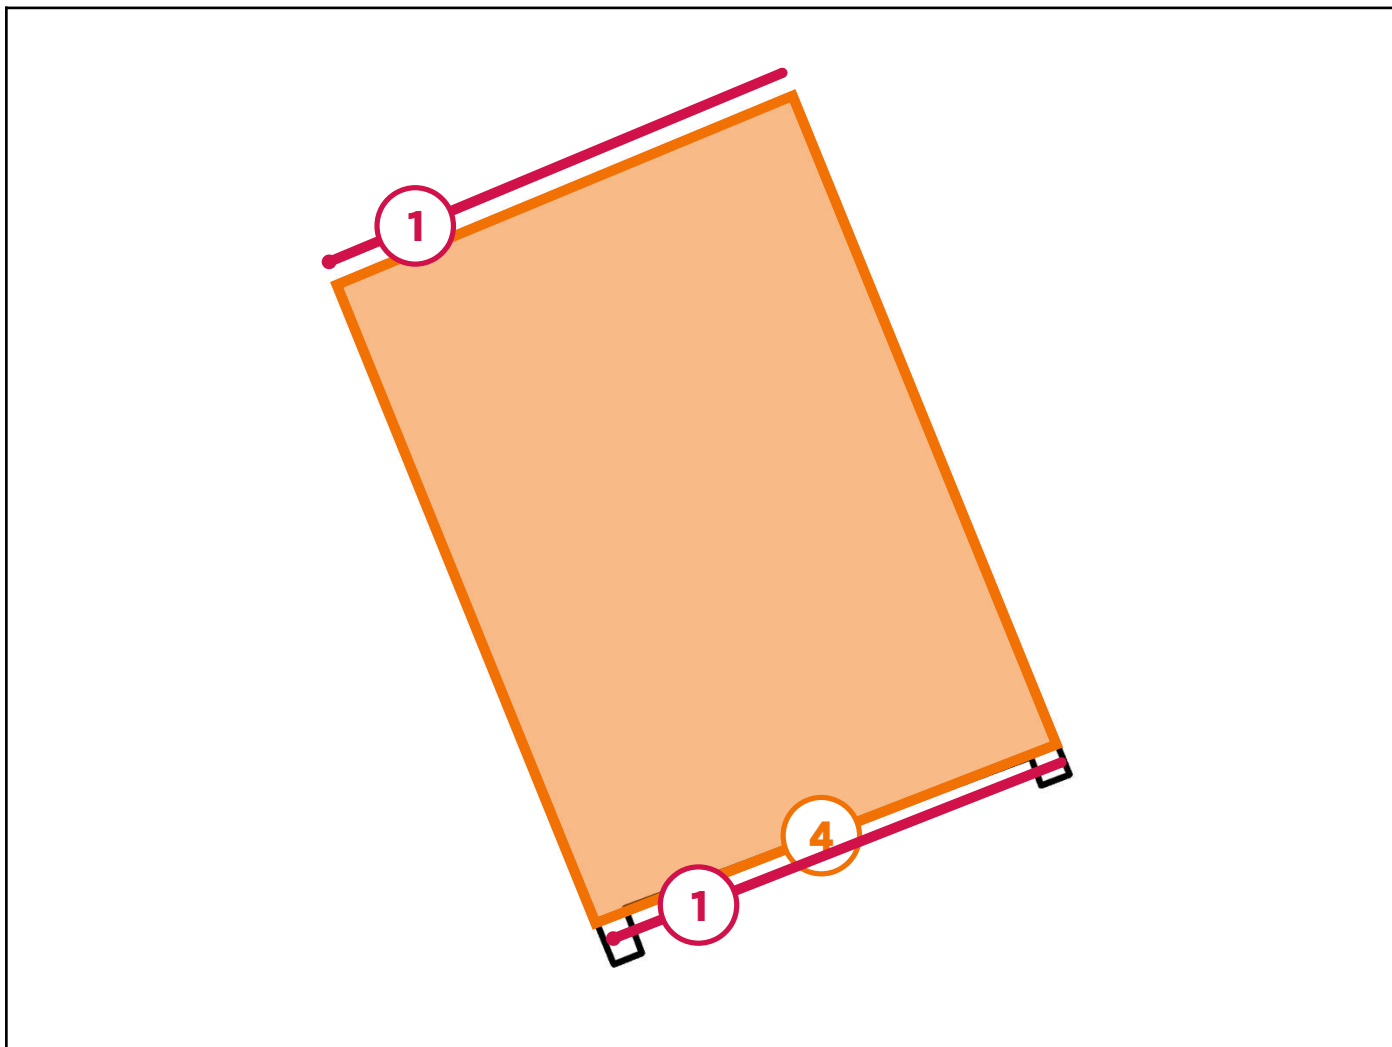
## Plan 1.20: Hoofdgebouw plan

Beschrijving	Type	Actie
1. Slib in de dakgoot	Asbestmateriaal	Dringend verwijderen
4. Dakleien	Asbestmateriaal	Verwijderen

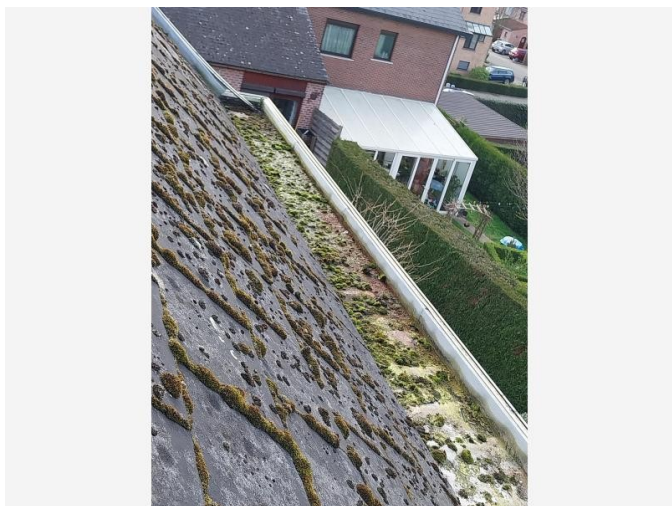
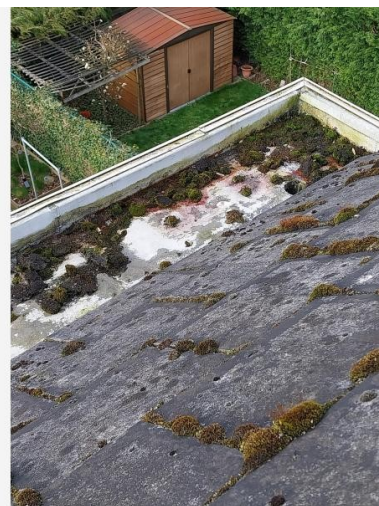
Het asbestmateriaal valt onder de mijlpaal van 2040.

**Dringend verwijderen**

Beschrijving	Slib in de dakgoot
Type afvalstof	Betreft resten (contaminatie) van verwerking of beschadiging
Type resten (contaminatie)	<ul style="list-style-type: none"><li>• Stof, deeltjes &lt; 4 mm, flinters, gruis (los, opliggend)</li><li>• Stof, deeltjes &lt; 4 mm, flinters, gruis (vermengd in materiaal)</li></ul>
Besmette materialen	<ul style="list-style-type: none"><li>• Sediment (dakgoot, afvoerbuï, regenwaterput, ...)</li></ul>
Bron van de resten	Asbestleidendak
Omgeving	Buiten
Primaire drager	Schuin dak
Gebondenheid resten	Niet hecht
Hoeveelheid (gewicht - aantal)	<ul style="list-style-type: none"><li>• 5,00 kg - 1 stuk</li></ul>
Totaal gewicht	5,00 kg
Eenvoudig bereikbaar	Ja
Identificatiemethode	Vaststelling zonder monstername

- Verwijder het asbestafval.

- Eenvoudige handelingen: mag via doe-het-zelf of door werknemer(s) met opleidingsattest eenvoudige handelingen  
Het slib is eenvoudig verwijderbaar met in achtname van de veiligheidsmaatregelen.

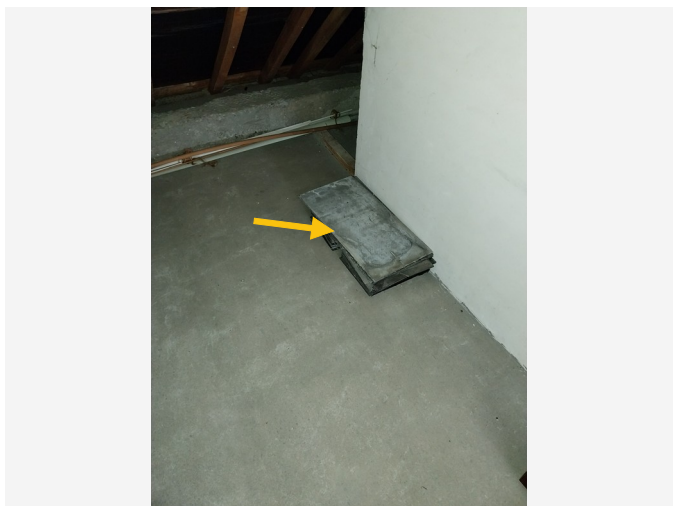
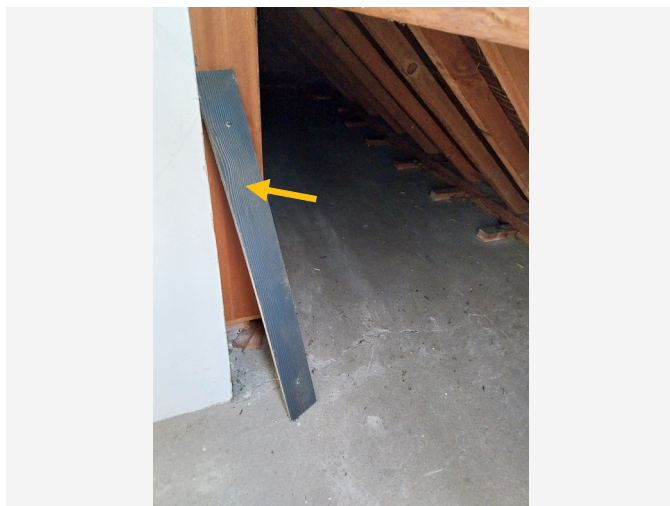
Het asbestmateriaal valt onder de mijlpaal van 2040.

**Dringend verwijderen**

Beschrijving	Reserve leien en plint verdieping +3
Type afvalstof	Betreft stock-voorraad of gedemonteerde asbestmaterialen
Aanwezige resten	Leien
Omgeving	Binnen
Primaire drager	Vloer
Asbestmaterialen	<ul style="list-style-type: none"><li>Dak- en gevelbekleding - Lei, shingle</li></ul>
Bindmiddel van asbestmateriaal	Cement
Gebondenheid op basis van bindmiddel	Hecht
Hoeveelheid (gewicht - aantal)	<ul style="list-style-type: none"><li>5,00 kg - 1 stuk</li></ul>
Totaal gewicht	5,00 kg
Eenvoudig bereikbaar	Ja
Identificatiemethode	Vaststelling zonder monstername

- Verwijder het asbestafval.

- Eenvoudige handelingen: mag via doe-het-zelf of door werknemer(s) met opleidingsattest eenvoudige handelingen  
De toepassingen zijn in één geheel verwijderbaar.

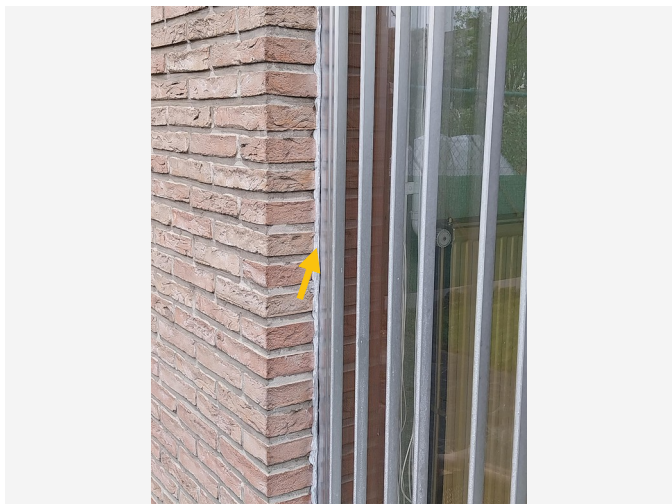
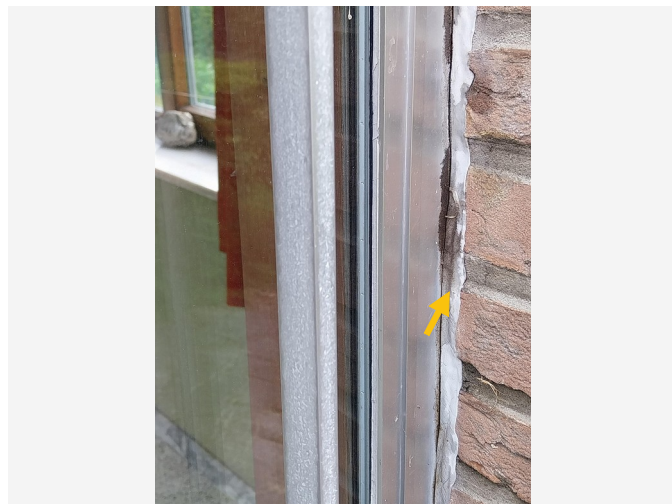
Het asbestmateriaal valt onder de mijlpaal van 2040.

Verwijderen

Eindbeoordeling materiaalrisico	Verhoogd materiaalrisico en/of verhoogde kans op vezelvrijgave
---------------------------------	--

Gebondenheid	Categorie 1: hechtgebonden in oorsprong
Asbestsoort (vezeltype)	Alleen chrysotiel
Asbestconcentratie	Laag (< 50%)
Afschermingsgraad van het gehele materiaal	Geheel of deels vrij aan de buitenlucht
Toestand van het materiaal	Matig beschadigd, matig verweerd

#	Type	Referentie	Resultaat
3.1	Mengmonster	Staal 4	Chrysotiel

Beschrijving	Kit kader buitenschrijnwerk
Omgeving	Buiten
Primaire drager	Wandopening verticaal (raam, deur, ...)
Asbestmateriaal	In-situ afwerkingslagen - Pasta, stopverf, voegsel, stopsel, vulsel, mastiek, kitten, ...
Bindmiddel van asbestmateriaal	Kitten, mastiek, pasta
Gebondenheid op basis van bindmiddel	Hecht
Hoeveelheid (gewicht - aantal)	• 5,00 kg - 1 stuk

- Verwijder dit asbestmateriaal zo snel mogelijk. Volg de toestand goed op.

- Eenvoudige handelingen: enkel door erkend asbestverwijderaer  
Het verwijderen van kit veroorzaakt asbeststof. Om contaminatie tot een minimum te beperken, dient men beroep te doen op een erkend asbestverwijderaer.

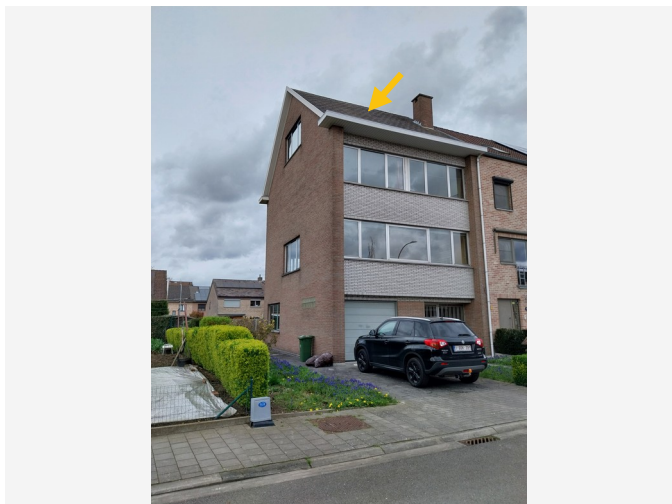
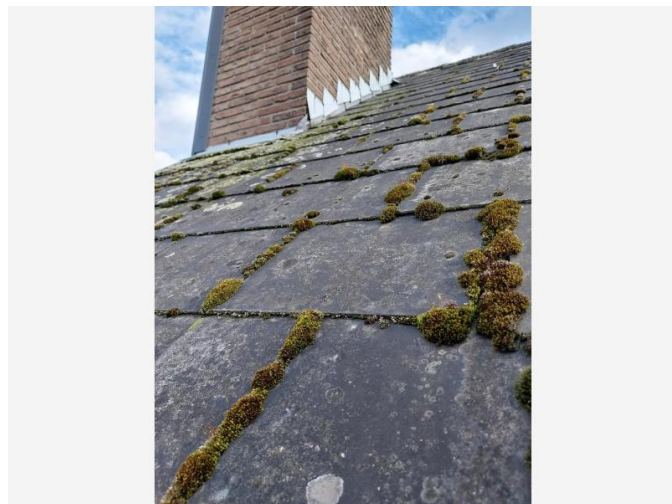
Het asbestmateriaal valt onder de mijlpaal van 2034.

**Verwijderen**

Eindbeoordeling materiaalrisico	Verhoogd materiaalrisico en/of verhoogde kans op vezelvrijgave
---------------------------------	--

Gebondenheid	Categorie 1: hechtgebonden in oorsprong
Asbestsoort (vezeltype)	Crocidoliet aanwezig
Asbestconcentratie	Laag (< 50%)
Afschermingsgraad van het gehele materiaal	Geheel of deels vrij aan de buitenlucht
Toestand van het materiaal	Matig beschadigd, matig verweerd

Beschrijving	Dakleien
Omgeving	Buiten
Primaire drager	Schuin dak
Asbestmateriaal	Dak- en gevelbekleding - Lei, shingle
Bindmiddel van asbestmateriaal	Cement
Gebondenheid op basis van bindmiddel	Hecht
Hoeveelheid (oppervlakte - aantal)	• 115,00 m <sup>2</sup> - 1 stuk
Totale oppervlakte	115,00 m <sup>2</sup>
Eenvoudig bereikbaar	Ja
Bevestigingswijze	• Genageld, geniet
Identificatiemethode	Vaststelling zonder monsternamen

- Verwijder dit asbestmateriaal zo snel mogelijk. Volg de toestand goed op.
- Hemelwater dat afspoelt van asbestcement daken of gevels kan asbestdeeltjes bevatten. Gebruik het enkel voor gesloten circuits (bv. spoelen toiletten). Reinig na het vervangen van het dak of de gevel de dakgoten en regenwaterput of -ton om asbesthoudend sediment of slib te verwijderen

- Eenvoudige handelingen: mag via doe-het-zelf of door werknemer(s) met opleidingsattest eenvoudige handelingen  
De leien zijn een hechtgebonden buitentoepassing, die individueel in één geheel verwijderbaar zijn.

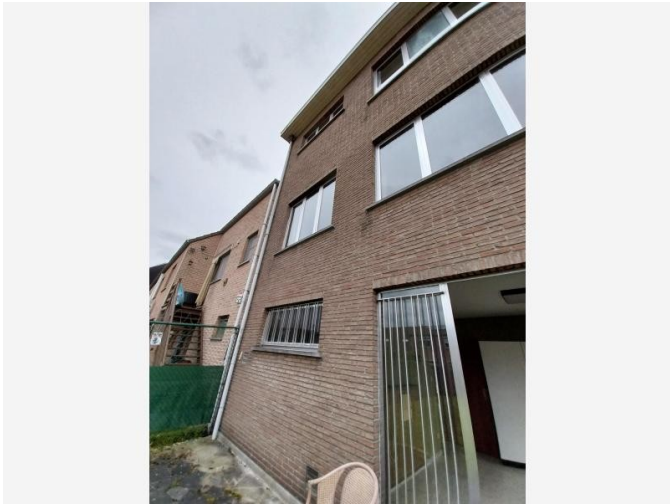
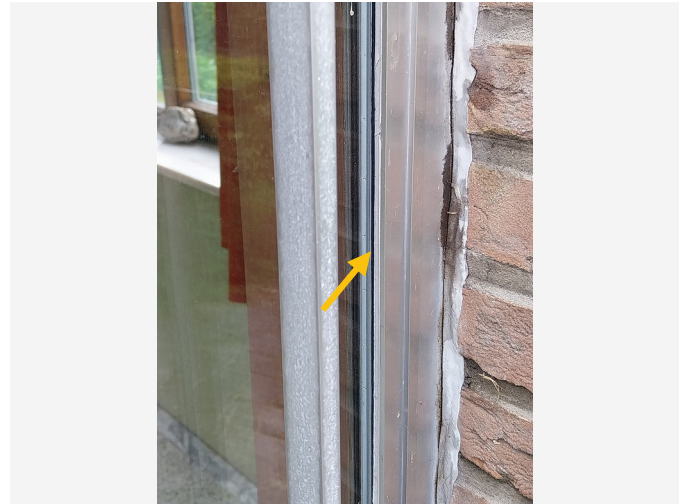
Het asbestmateriaal valt onder de mijlpaal van 2040.

Verwijderen

Eindbeoordeling materiaalrisico	Verhoogd materiaalrisico en/of verhoogde kans op vezelvrijgave
---------------------------------	--

Gebondenheid	Categorie 1: hechtgebonden in oorsprong
Asbestsoort (vezeltype)	Alleen chrysotiel
Asbestconcentratie	Laag (< 50%)
Afschermingsgraad van het gehele materiaal	Geheel of deels (ook) vrij aan binnenluchtstromen
Toestand van het materiaal	Matig beschadigd, matig verweerd

#	Type	Referentie	Resultaat
5.1	Mengmonster	Staal 5	Chrysotiel

Beschrijving	Mastiek buitenschrijnwerk
Omgeving	Grenst aan binnen- en buitenlucht
Primaire drager	Wandopening verticaal (raam, deur, ...)
Asbestmateriaal	In-situ afwerkingslagen - Pasta, stopverf, voegsel, stopsel, vulsel, mastiek, kitten, ...
Bindmiddel van asbestmateriaal	Kitten, mastiek, pasta
Gebondenheid op basis van bindmiddel	Hecht
Hoeveelheid (gewicht - aantal)	• 2,00 kg - 1 stuk

- Verwijder dit asbestmateriaal zo snel mogelijk. Volg de toestand goed op.

- Eenvoudige handelingen: mag via doe-het-zelf of door werknemer(s) met opleidingsattest eenvoudige handelingen  
Het buitenschrijnwerk is in één geheel verwijderbaar.

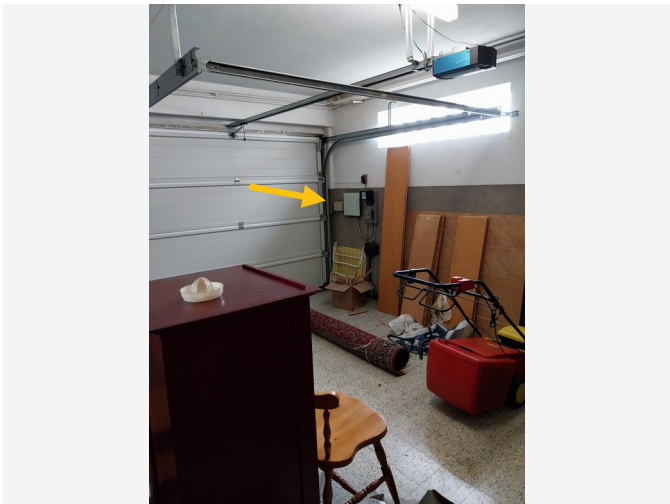
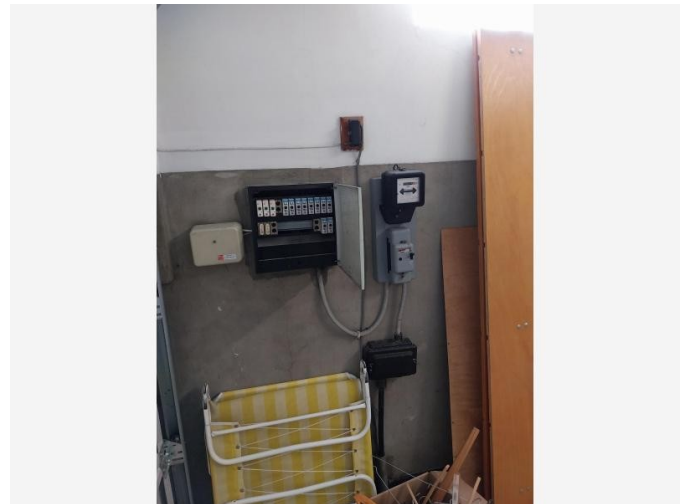
Het asbestmateriaal valt onder de mijlpaal van 2040.

Zorgvuldig beheren

Eindbeoordeling materiaalrisico	Laag materiaalrisico en/of verlaagde kans op vezelvrijgave
---------------------------------	--

Gebondenheid	Categorie 1: hechtgebonden in oorsprong
Asbestsoort (vezeltype)	Crocidoliet aanwezig
Asbestconcentratie	Laag (< 50%)
Afschermingsgraad van het gehele materiaal	Geheel of deels (ook) vrij aan de binnenlucht
Toestand van het materiaal	Onbeschadigd, niet verweerd

Beschrijving	Elektrische installatie garage
Omgeving	Binnen
Primaire drager	Communicatie en elektrische infrastructuur en uitrusting
Asbestmateriaal	Plaat, paneel, tablet - Type Bakeliet
Bindmiddel van asbestmateriaal	Kunststof of -hars
Gebondenheid op basis van bindmiddel	Hecht
Hoeveelheid (oppervlakte - dikte - aantal)	• 1,00 m <sup>2</sup> - 0,30 cm - 1 stuk
Totaal volume	0,003 m <sup>3</sup>
Eenvoudig bereikbaar	Ja
Bevestigingswijze	• Geschroefd
Identificatiemethode	Vaststelling zonder monsternamen

- Zorg voor een veilig beheer en verwijder dit asbestmateriaal wanneer het bij werken eenvoudig bereikbaar wordt. Controleer de toestand jaarlijks op wijzigingen.

- Eenvoudige handelingen: mag via doe-het-zelf of door werknemer(s) met opleidingsattest eenvoudige handelingen  
De toepassing is in één geheel verwijderbaar.

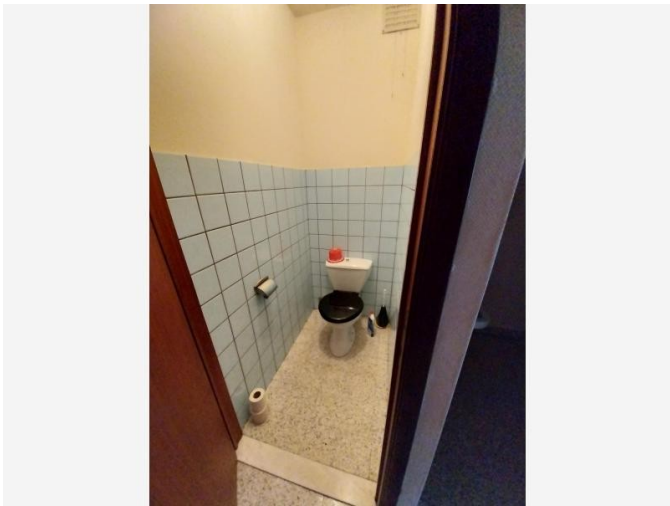
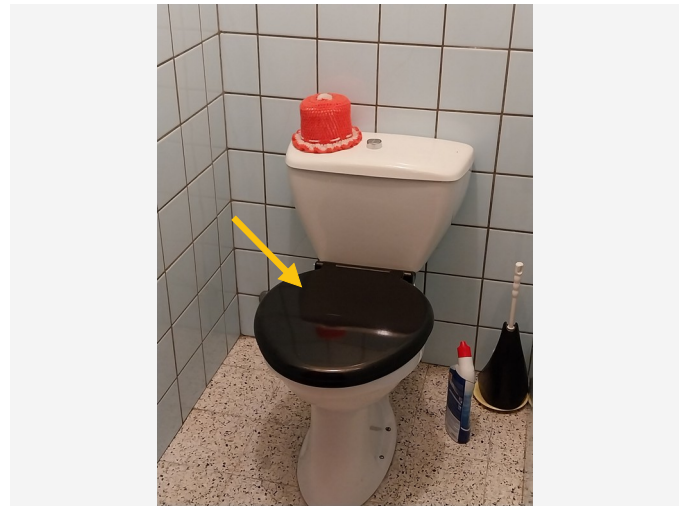
Het asbestmateriaal valt onder de mijlpaal van 2040.

Zorgvuldig beheren

Eindbeoordeling materiaalisico	Laag materiaalisico en/of verlaagde kans op vezelvrijgave
--------------------------------	---

Gebondenheid	Categorie 1: hechtgebonden in oorsprong
Asbestsoort (vezeltype)	Crocidoliet aanwezig
Asbestconcentratie	Laag (< 50%)
Afschermingsgraad van het gehele materiaal	Geheel of deels (ook) vrij aan de binnenlucht
Toestand van het materiaal	Onbeschadigd, niet verweerd

Beschrijving	WC-bril verdieping 0 en +2
Omgeving	Binnen
Primaire drager	Sanitaire infrastructuur en uitrusting (toe- en afvoer)
Asbestmateriaal	Plaat, paneel, tablet - Type Bakeliet
Bindmiddel van asbestmateriaal	Kunststof of -hars
Gebondenheid op basis van bindmiddel	Hecht
Hoeveelheid (oppervlakte - dikte - aantal)	• 0,40 m <sup>2</sup> - 0,30 cm - 2 stuks
Totaal volume	0,002 m <sup>3</sup>
Eenvoudig bereikbaar	Ja
Bevestigingswijze	• Geschroefd
Identificatiemethode	Vaststelling zonder monsternamen

- Zorg voor een veilig beheer en verwijder dit asbestmateriaal wanneer het bij werken eenvoudig bereikbaar wordt. Controleer de toestand jaarlijks op wijzigingen.

- Eenvoudige handelingen: mag via doe-het-zelf of door werknemer(s) met opleidingsattest eenvoudige handelingen  
De toepassing is in één geheel verwijderbaar.

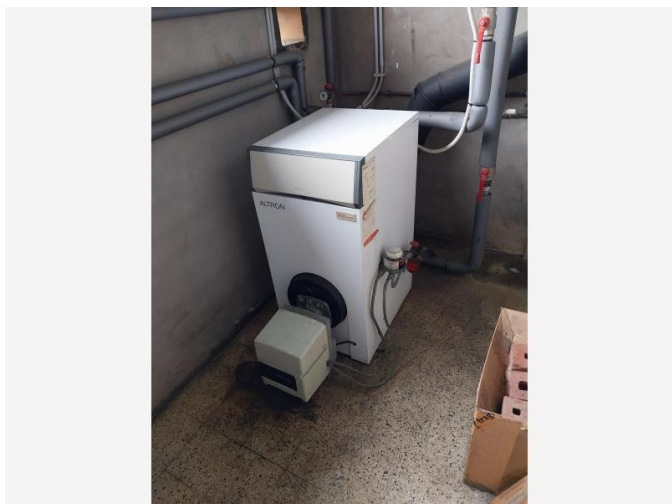
De CV-ketel dateert van na 2001 en bevat geen asbesthoudende onderdelen.

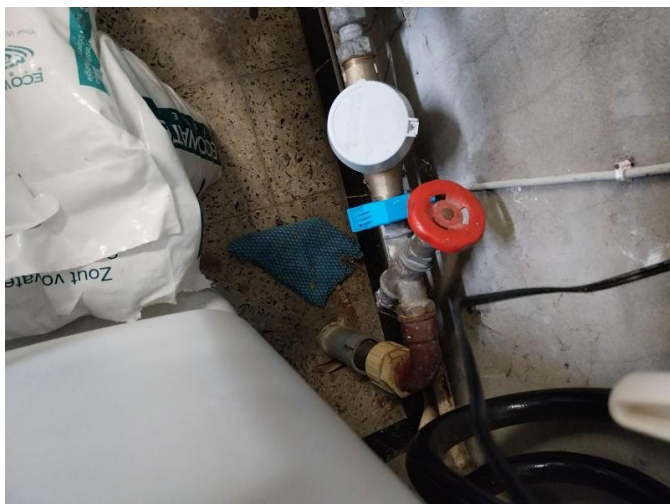
De zichtbare doorvoer van de watervoorziening is niet-asbesthoudend.

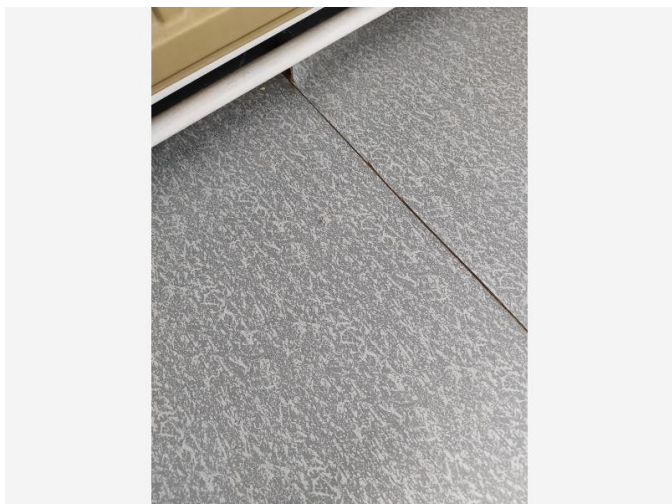
De toplaag vloerbekleding is niet-asbesthoudend.
