VERSLAG NR.: 234/110908/02

PROCES-VERBAAL OVER HET ONDERZOEK VAN EEN ELEKTRISCHE LAAGSPANNINGSINSTALLATIE

ADRES INSTALLATIE: Hoegaardestraat 128
3000 Leuven

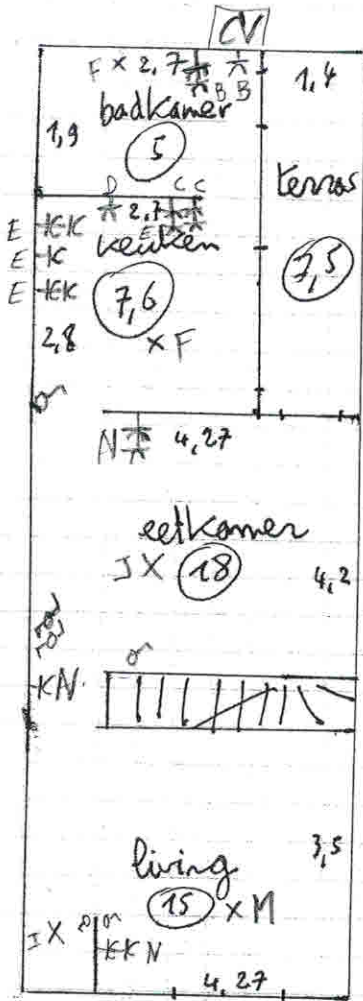
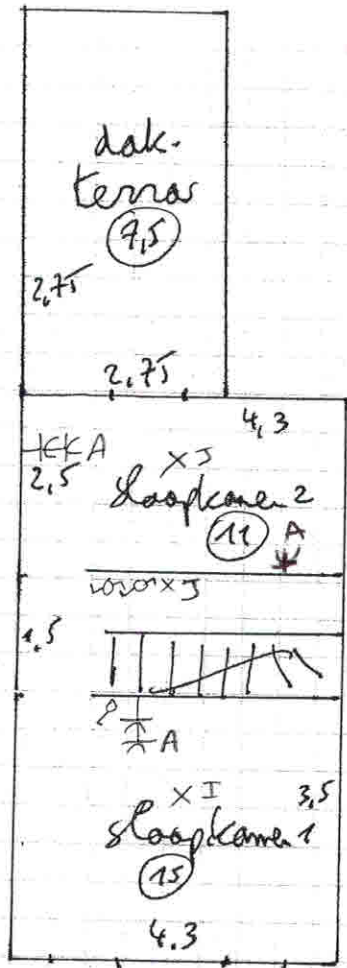
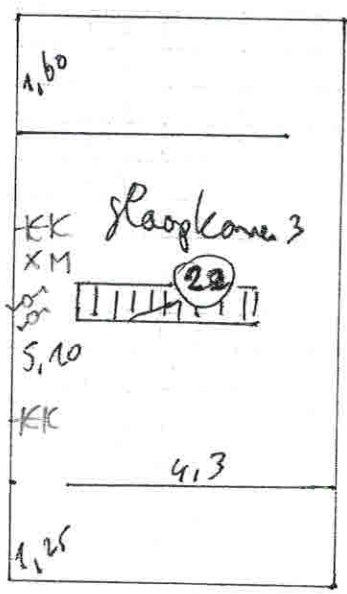
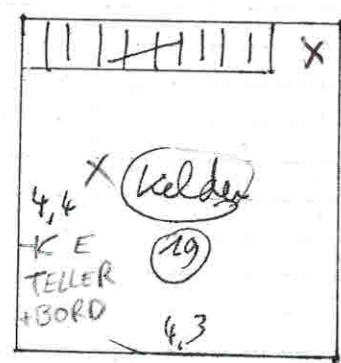
SITUATIEPLAN ELEKTRICITEIT

PLAN HOEGAARDSESTRAAT 128, LEUVEN

(alle afmetingen zijn indicatief. Afwijkingen zijn steeds mogelijk)

DAK VERBODEN
 SLPK DOOR
 SLPK RICHTER
 HANT HAAL
 PET HAMMER
 KEUKEN
 BAD KAMER
 LIVING
 HAL
 KELLER

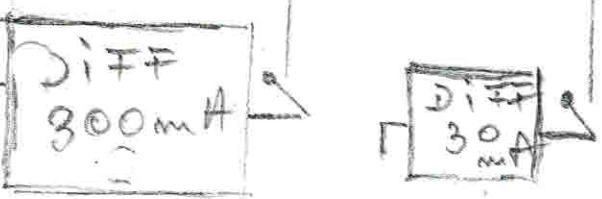
ELEKTRISCH SCHEMA
 HOOGAARDSE SIEFFA 120

A LI-N 20A, 2,5 m'
 B LI-N 30mA, 2,5 m'
 C LI-N 30mA, 2,5 m'
 D LI-N 30mA, 2,5 m'
 E LI-N 30mA, 2,5 m'
 F LI-N 30mA, 2,5 m'
 I LI-N 16A, 1,5 m'
 J LI-N 16A, 1,5 m'
 M LI-N 16, 1,5 m'
 N LI-N 20A, 2,5 m'

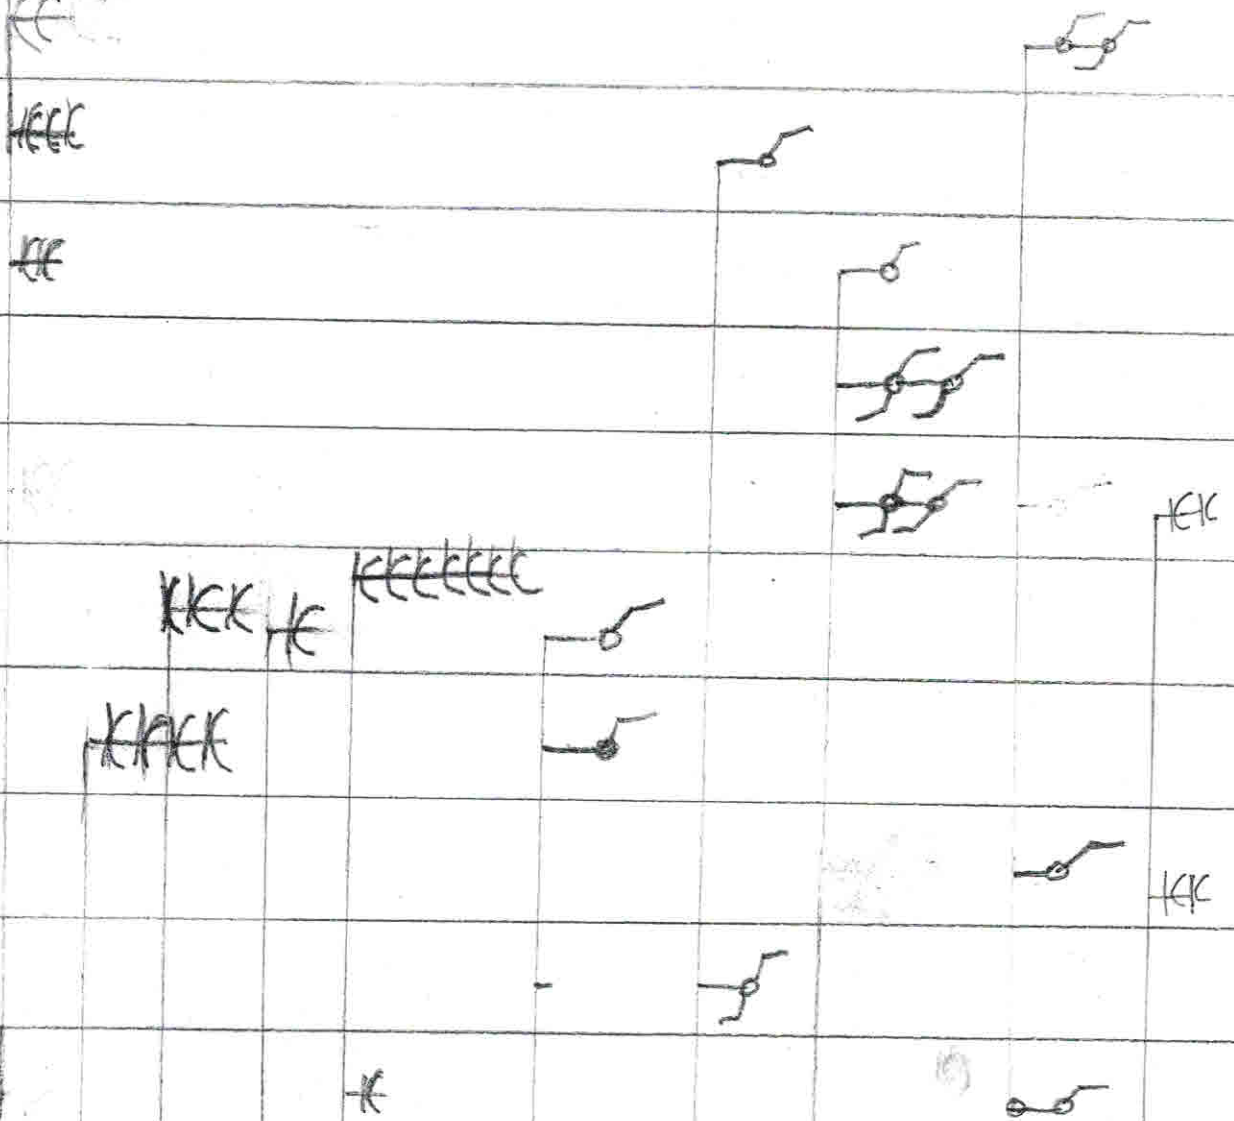
A	B	C	D
300 mA	30mA	Stopcontact 1 ^{ste} + 2 ^{de} verdiep	Stopcontact CV wasmachine	Stopcontact frigo oven microgolf	Stopcontact kookplaat
N	M	J	I	F	E
Stopcontact eetkamer living	Licht zolder living	Licht eetkamer slpk achter nachthal	Licht 1 ^{ste} verdiep voorkant hall	Licht keuken badkamer	Stopcontact dampkap vaatwas kelder keuken
