Asbestinventarisatetest

Heideweg 2, 3220 Holsbeek

Attestnummer : 20230223-000342.000

Niet-asbestveilig

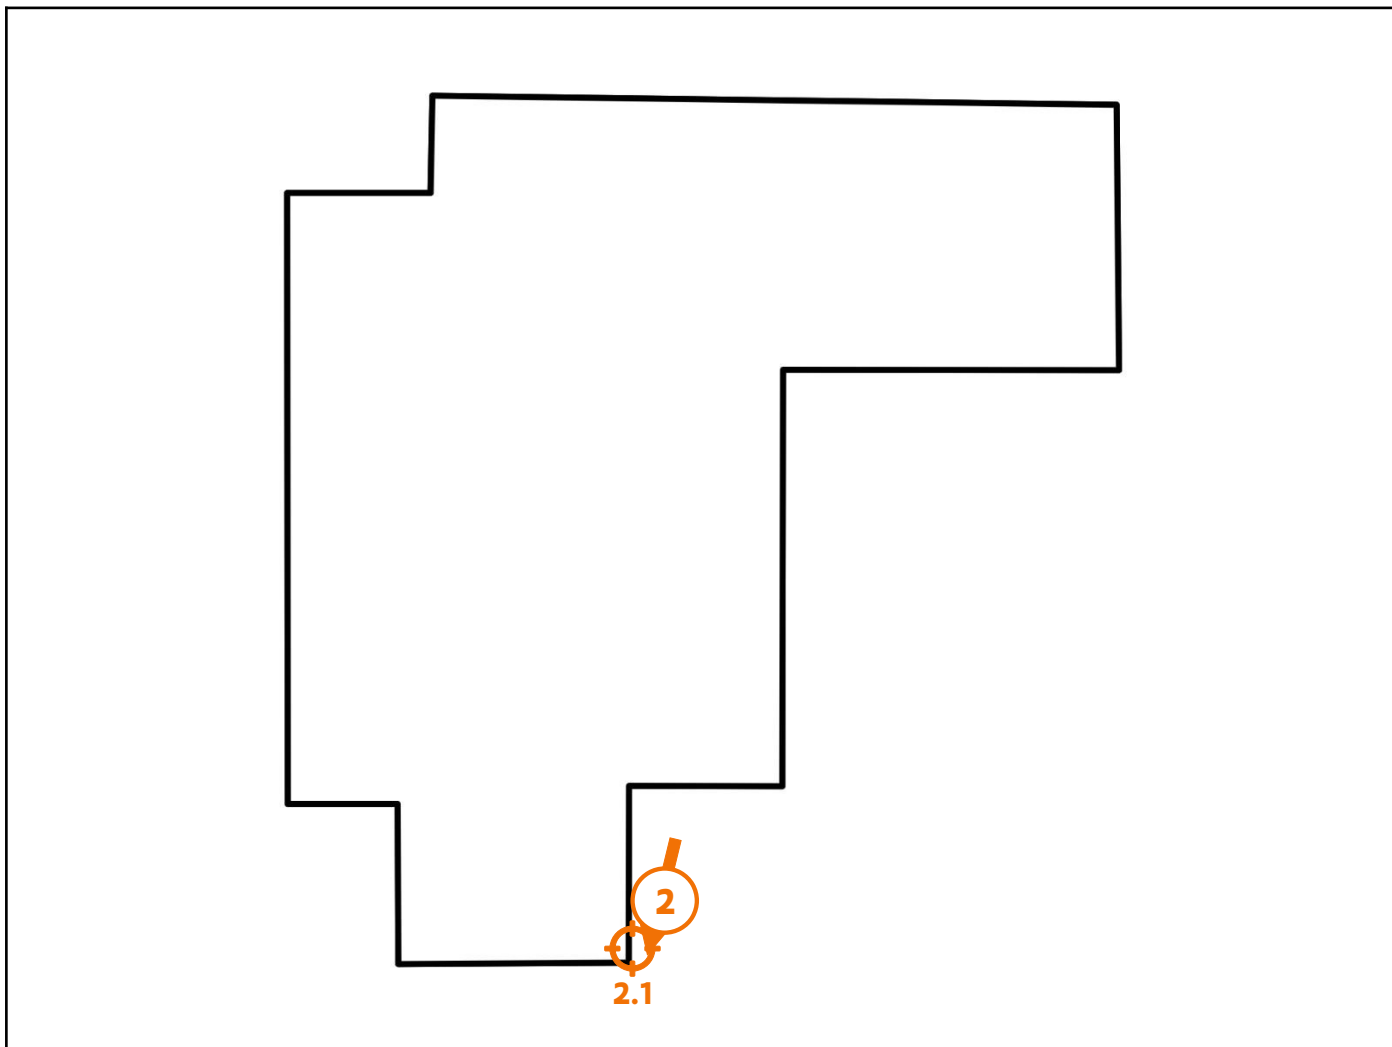
Plan 1.3: Hoofdgebouw plan

Beschrijving	Type	Actie
2. Dakleien	Asbestmateriaal	Verwijderen
2.1 Code: 3	Puntmonster	-

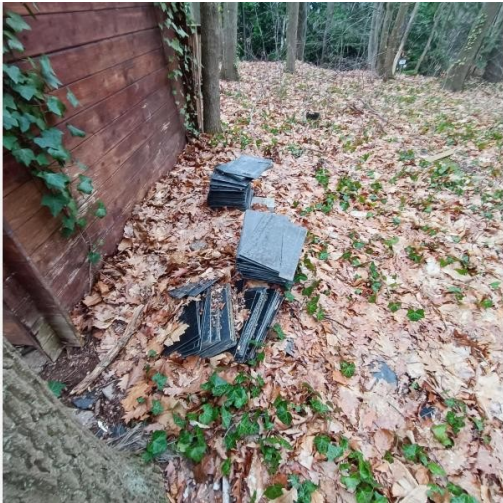
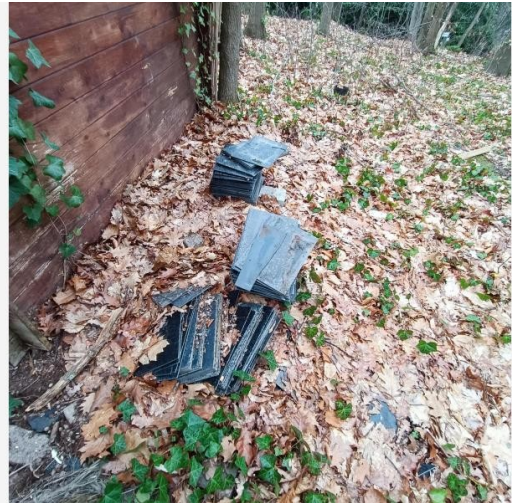
Overzichtsfoto

Detailfoto

Dringend verwijderen

Beschrijving	Leien
Type afvalstof	Betreft stock-voorraad of gedemonteerde asbestmaterialen
Aanwezige resten	Overige leien liggen op de grond langs het tuinhuis
Omgeving	Buiten
Primaire drager	Bodem
Asbestmaterialen	<ul style="list-style-type: none">Dak- en gevelbekleding - Lei, shingle
Bindmiddel van asbestmateriaal	Cement
Gebondenheid op basis van bindmiddel	Hecht
Hoeveelheid (gewicht - aantal)	<ul style="list-style-type: none">50,00 kg - 1 stuk
Totaal gewicht	50,00 kg
Eenvoudig bereikbaar	Ja
Identificatiemethode	Vaststelling zonder monsternamen

- Verwijder het asbestafval.

- Eenvoudige handelingen: mag via doe-het-zelf of door werknemer(s) met opleidingsattest eenvoudige handelingen
Leien voorzichtig met in de asbestbag plaatsen. Gebruik van PBM's verplicht.

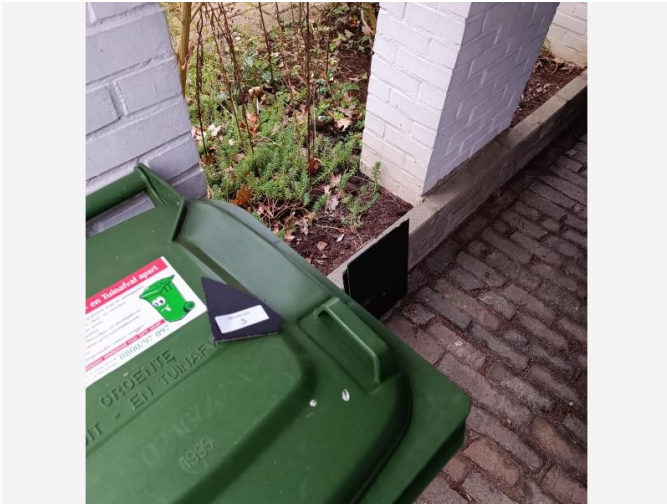
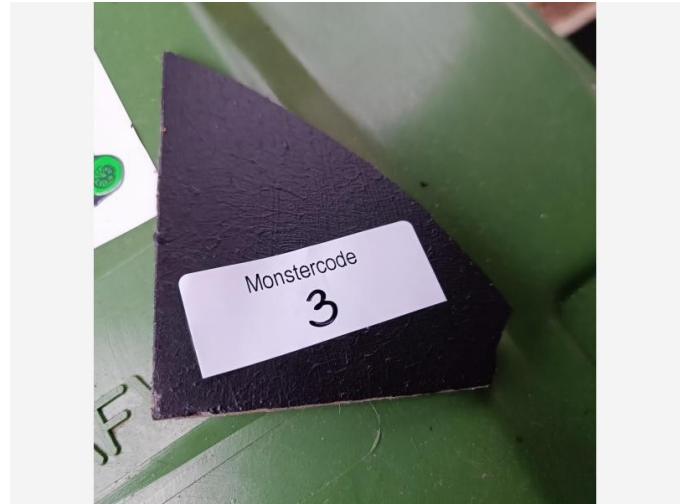
Overzichtsfoto

Detailfoto

Het asbestmateriaal valt onder de mijlpaal van 2034.

Verwijderen

Eindbeoordeling materiaalrisico	Zeer laag materiaalrisico en/of zeer lage kans op vezelvrijgave
---------------------------------	---

Gebondenheid	Categorie 1: hechtgebonden in oorsprong
Asbestsoort (vezeltype)	Alleen chrysotiel
Asbestconcentratie	Laag (< 50%)
Afschermingsgraad van het gehele materiaal	Geheel of deels vrij aan de buitenlucht
Toestand van het materiaal	Onbeschadigd, niet verweerd

#	Type	Referentie	Resultaat
2.1	Puntmonster	3	Chrysotiel

Beschrijving	Dakleien
Omgeving	Buiten
Primaire drager	Schuin dak
Asbestmateriaal	Dak- en gevelbekleding - Lei, shingle
Bindmiddel van asbestmateriaal	Cement
Gebondenheid op basis van bindmiddel	Hecht

Hoeveelheid (oppervlakte - aantal)	<ul style="list-style-type: none">• 500,00 m² - 1 stuk
Totale oppervlakte	500,00 m ²
Eenvoudig bereikbaar	Ja
Bevestigingswijze	<ul style="list-style-type: none">• Geklemd
Identificatiemethode	Vaststelling met monstername
Destructieve handeling voor identificatie	Nee

- Zorg voor een veilig beheer. Vermijd het beschadigen van het asbestmateriaal. Controleer de toestand jaarlijks op wijzigingen.
- Hemelwater dat afspoelt van asbestcement daken of gevels kan asbestdeeltjes bevatten. Gebruik het enkel voor gesloten circuits (bv. spoelen toiletten). Reinig na het vervangen van het dak of de gevel de dakgoten en regenwaterput of -ton om asbesthoudend sediment of slib te verwijderen

- Eenvoudige handelingen: mag via doe-het-zelf of door werknemer(s) met opleidingsattest eenvoudige handelingen
Indien mogelijk de ondervloer afdekken met folie . De platen kunnen voorzichtig verwijderd worden, de platen (leien) extra bevochtigen om stof te voorkomen + dragen van de nodige beschermingsmiddelen (mondmasker ffp3, handschoenen,tyvec) Bij de gemeente/containerpark afsluitzakken halen om dubbel in te pakken en af te voeren naar het containerpark of voorzichtig in container met asbestbag plaatsen

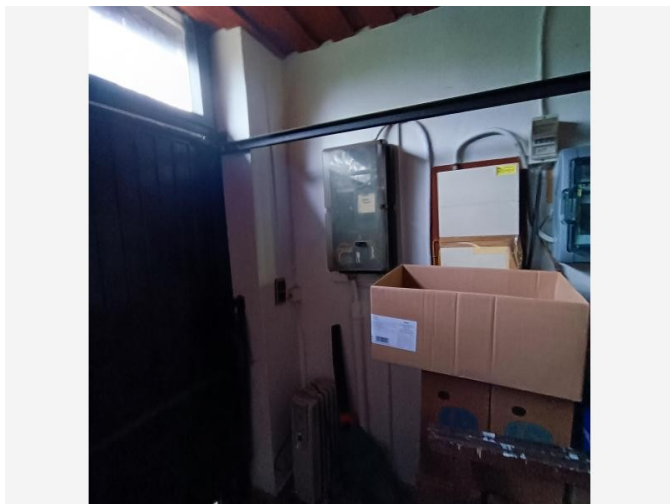
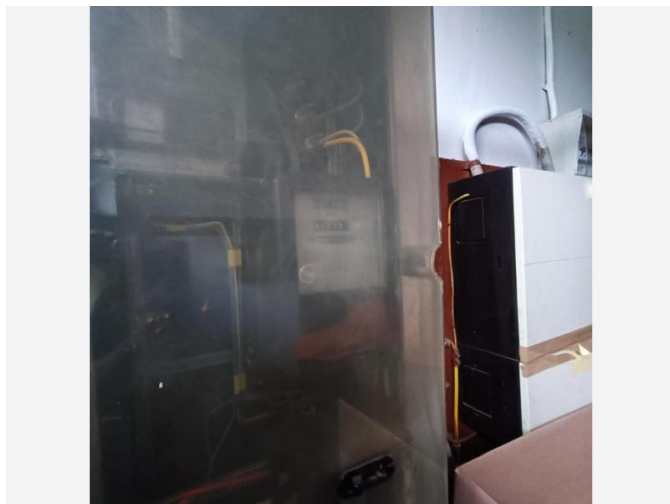
Overzichtsfoto

Detailfoto

Het asbestmateriaal valt onder de mijlpaal van 2040.

Zorgvuldig beheren

Eindbeoordeling materiaalrisico	Zeer laag materiaalrisico en/of zeer lage kans op vezelvrijgave
---------------------------------	---

Gebondenheid	Categorie 1: hechtgebonden in oorsprong
Asbestsoort (vezeltype)	Alleen chrysotiel
Asbestconcentratie	Laag (< 50%)
Afschermingsgraad van het gehele materiaal	Stootvaste afscherming of omkasting
Toestand van het materiaal	Onbeschadigd, niet verweerd

Beschrijving	bakeliet stroomkast
Omgeving	Binnen
Primaire drager	Communicatie en elektrische infrastructuur en uitrusting
Asbestmateriaal	Plaat, paneel, tablet - Type Bakeliet
Bindmiddel van asbestmateriaal	Kunststof of -hars
Gebondenheid op basis van bindmiddel	Hecht
Hoeveelheid (oppervlakte - dikte - aantal)	• 0,10 m ² - 2,00 cm - 1 stuk
Totaal volume	0,002 m ³
Eenvoudig bereikbaar	Ja
Bevestigingswijze	• Geschroefd
Identificatiemethode	Vaststelling zonder monsternamen

- Zorg voor een veilig beheer. Vermijd het beschadigen van het asbestmateriaal. Controleer de toestand jaarlijks op wijzigingen.

- Eenvoudige handelingen: mag via doe-het-zelf of door werknemer(s) met opleidingsattest eenvoudige handelingen
Technici met opleidingsattest kunnen deze voorzichtig losschroeven en in de asbestbag plaatsen.

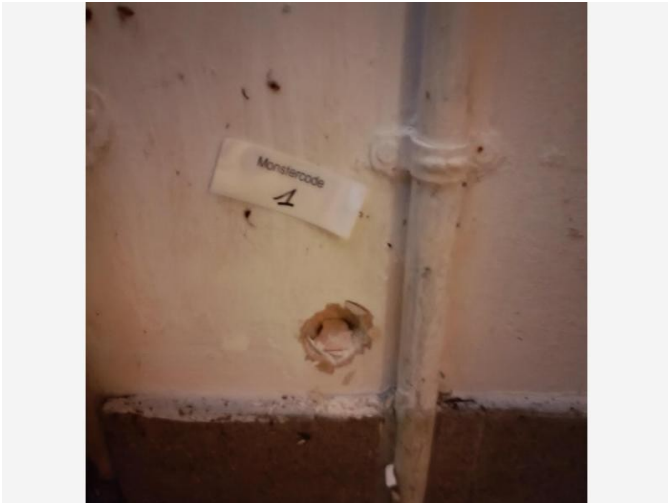
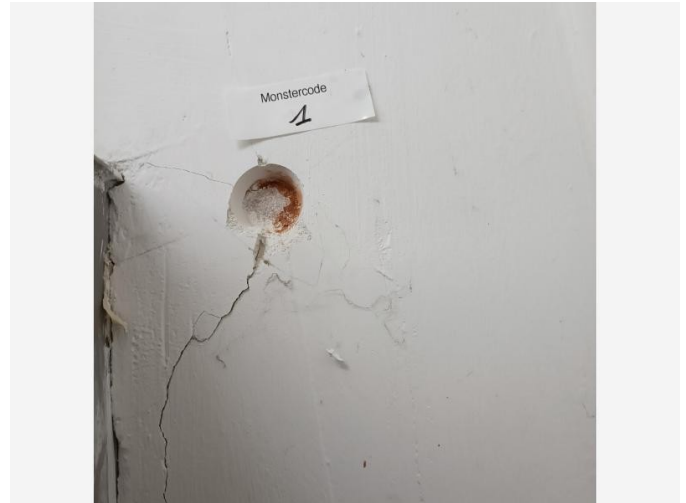
Overzichtsfoto

Detailfoto

Geen asbest

#	Type	Referentie	Resultaat
4.1	Mengmonster	1	Geen asbest

Beschrijving	Pleisterwerk muren
Omgeving	Binnen
Primaire drager	Binnenwand
Bindmiddel van materiaal	Gips - kalk

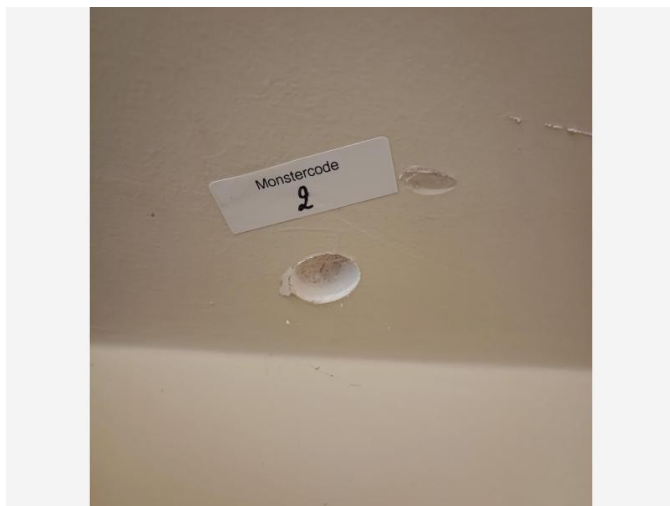
Overzichtsfoto

Detailfoto

Geen asbest

#	Type	Referentie	Resultaat
5.1	Puntmonster	2	Geen asbest

Beschrijving	pleisterwerk plafond
Omgeving	Binnen
Primaire drager	Plafond
Bindmiddel van materiaal	Gips - kalk
