Asbestinventarisatetest

Bierbeekstraat 107, 3360 Bierbeek

Attestnummer : 20230601-000041.000

Uitgegeven op : 01.06.2023

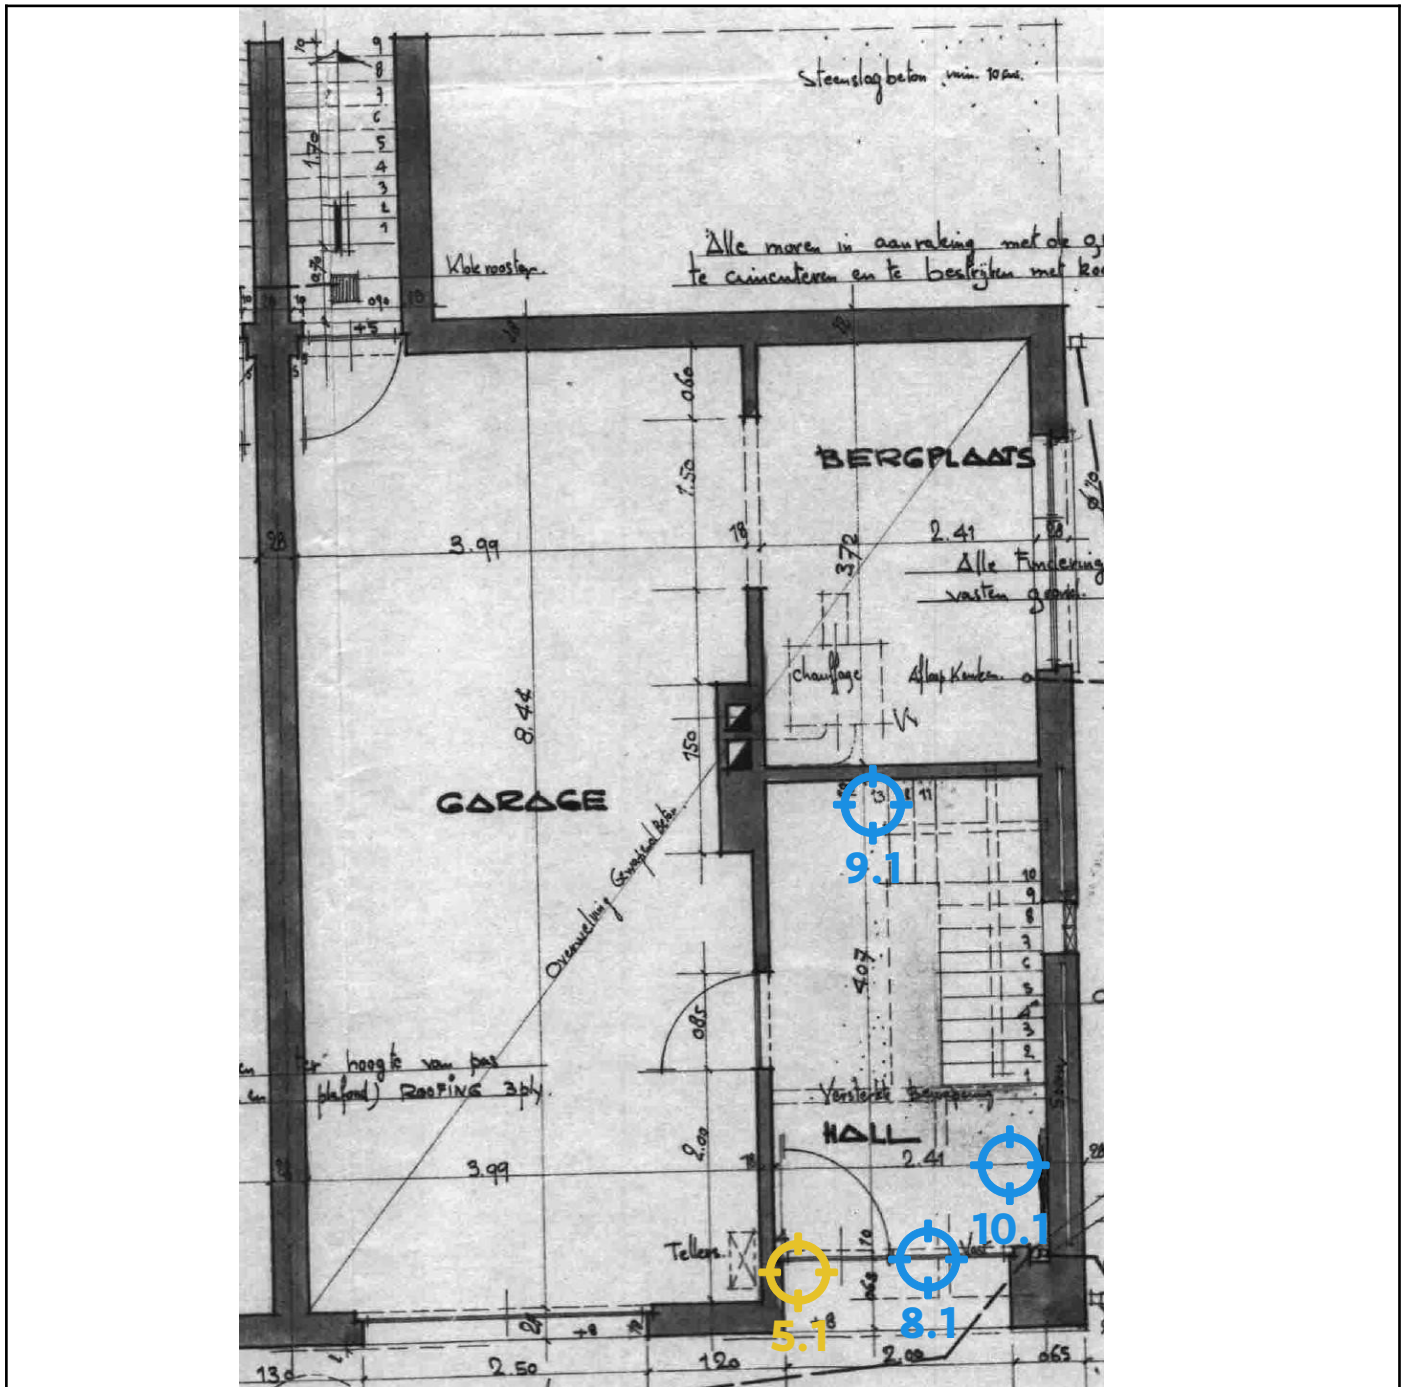
Plan 1.1: Verdieping 0

Beschrijving	Type	Actie
5. Kit kader buitenschrijnwerk	Asbestmateriaal	Zorgvuldig beheren
5.1 Code: Staal 4	Mengmonster	-
8. Mastiek buitenschrijnwerk	Geen asbest	-

8.1 Code: Staal 3	Mengmonster	-
9. Pleisterwerk plafonds	Geen asbest	-
9.1 Code: Staal 2	Mengmonster	-
10. Pleisterwerk wanden	Geen asbest	-
10.1 Code: Staal 1	Mengmonster	-

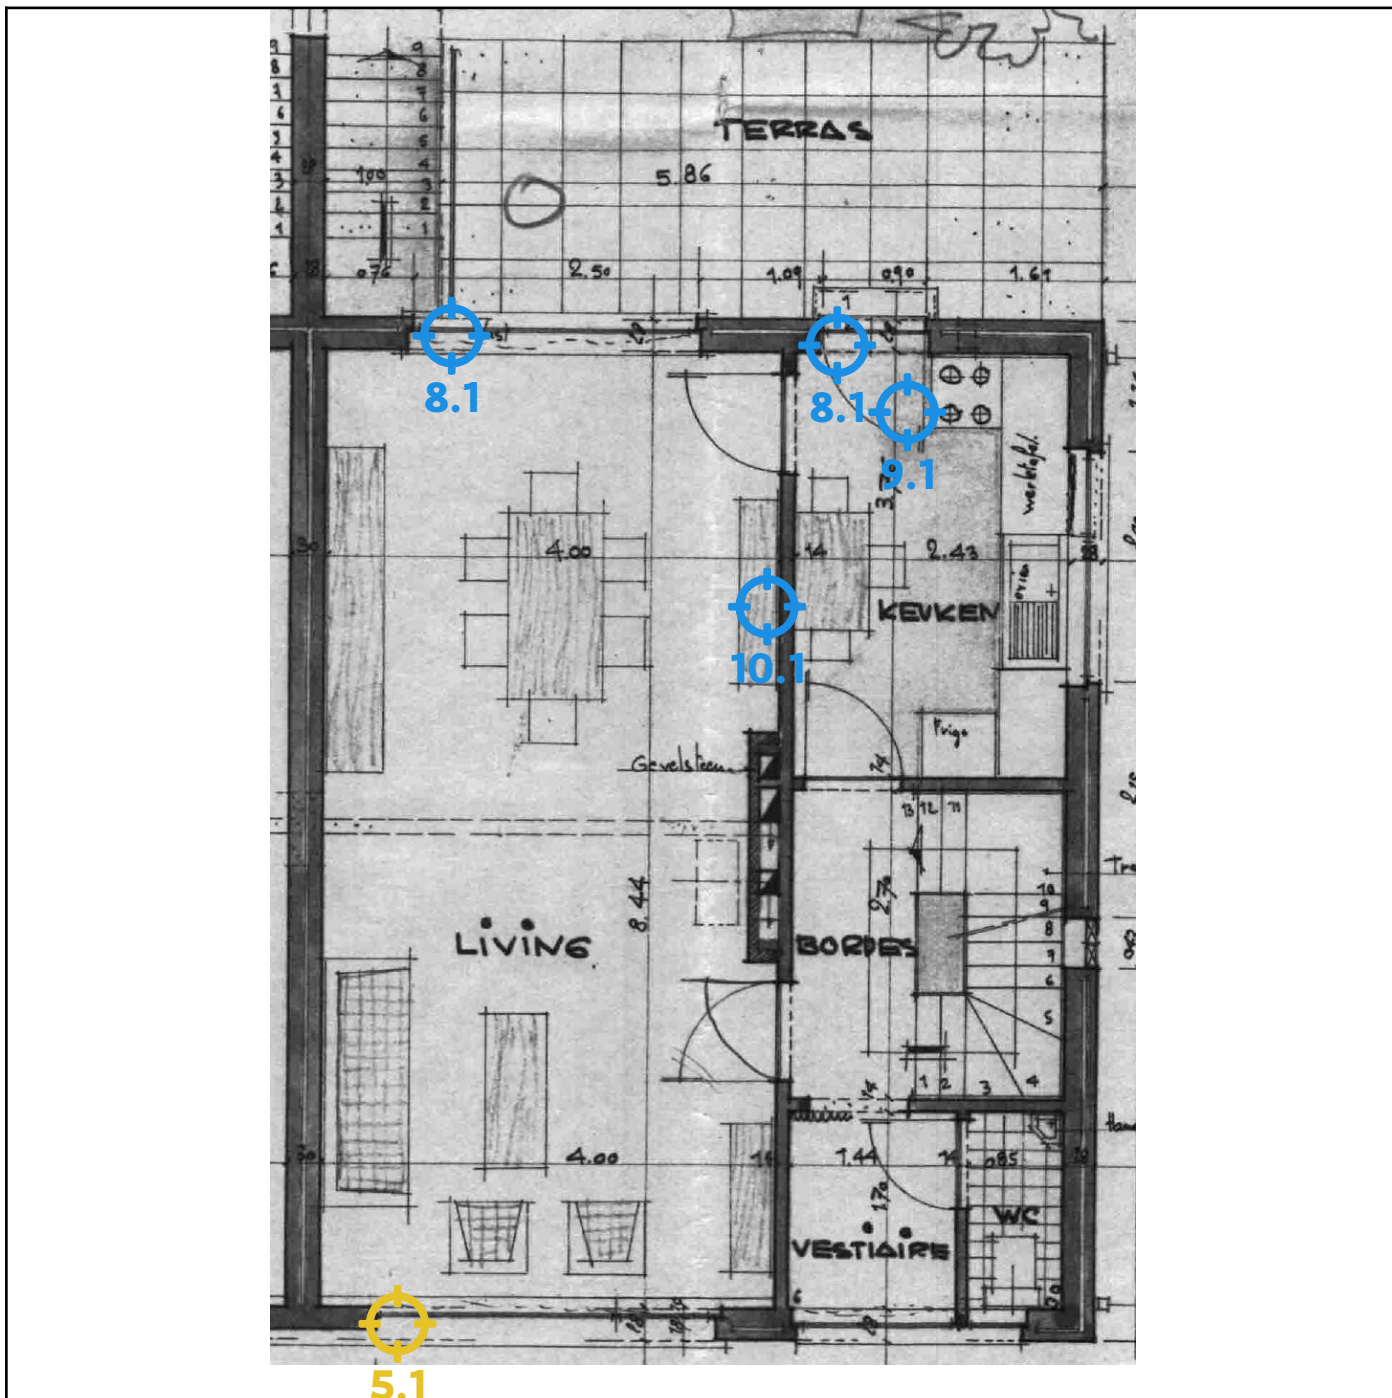
Plan 1.2: Verdieping +1

Beschrijving	Type	Actie
5. Kit kader buitenschrijnwerk	Asbestmateriaal	Zorgvuldig beheren
5.1 Code: Staal 4	Mengmonster	-
8. Mastiek buitenschrijnwerk	Geen asbest	-

8.1 Code: Staal 3	Mengmonster	-
9. Pleisterwerk plafonds	Geen asbest	-
9.1 Code: Staal 2	Mengmonster	-
10. Pleisterwerk wanden	Geen asbest	-
10.1 Code: Staal 1	Mengmonster	-

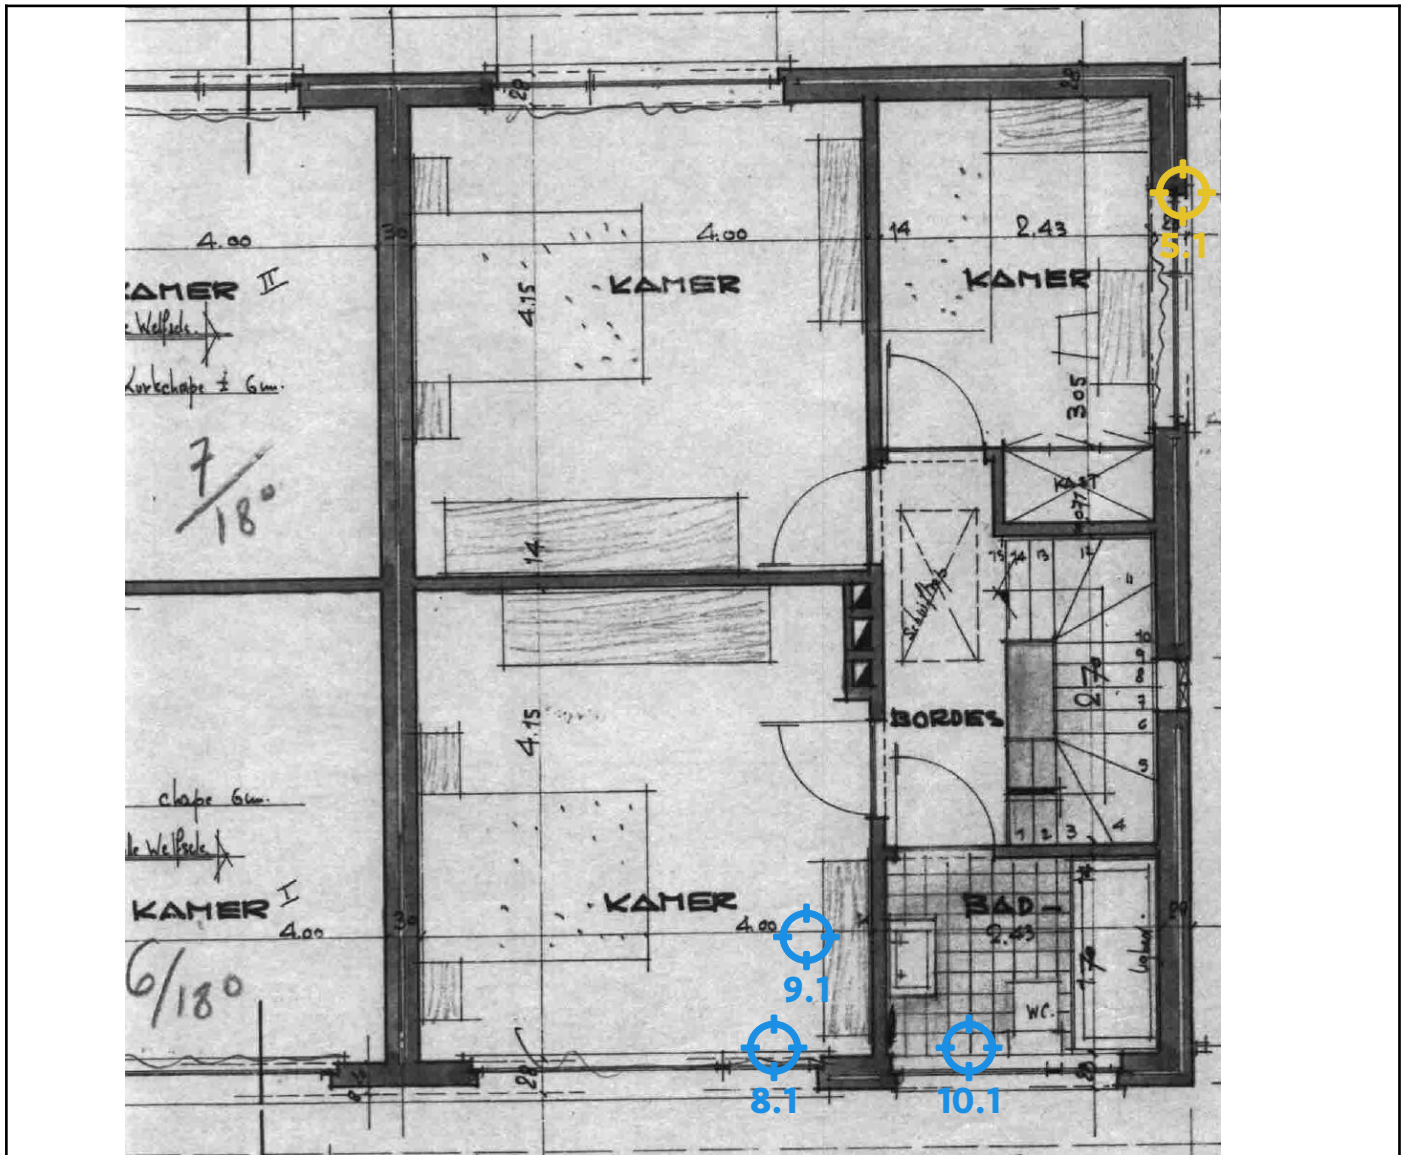
Plan 1.3: Verdieping +2

Beschrijving	Type	Actie
5. Kit kader buitenschrijnwerk	Asbestmateriaal	Zorgvuldig beheren
5.1 Code: Staal 4	Mengmonster	-
8. Mastiek buitenschrijnwerk	Geen asbest	-
8.1 Code: Staal 3	Mengmonster	-
9. Pleisterwerk plafonds	Geen asbest	-

9.1 Code: Staal 2	Mengmonster	-
10. Pleisterwerk wanden	Geen asbest	-
10.1 Code: Staal 1	Mengmonster	-

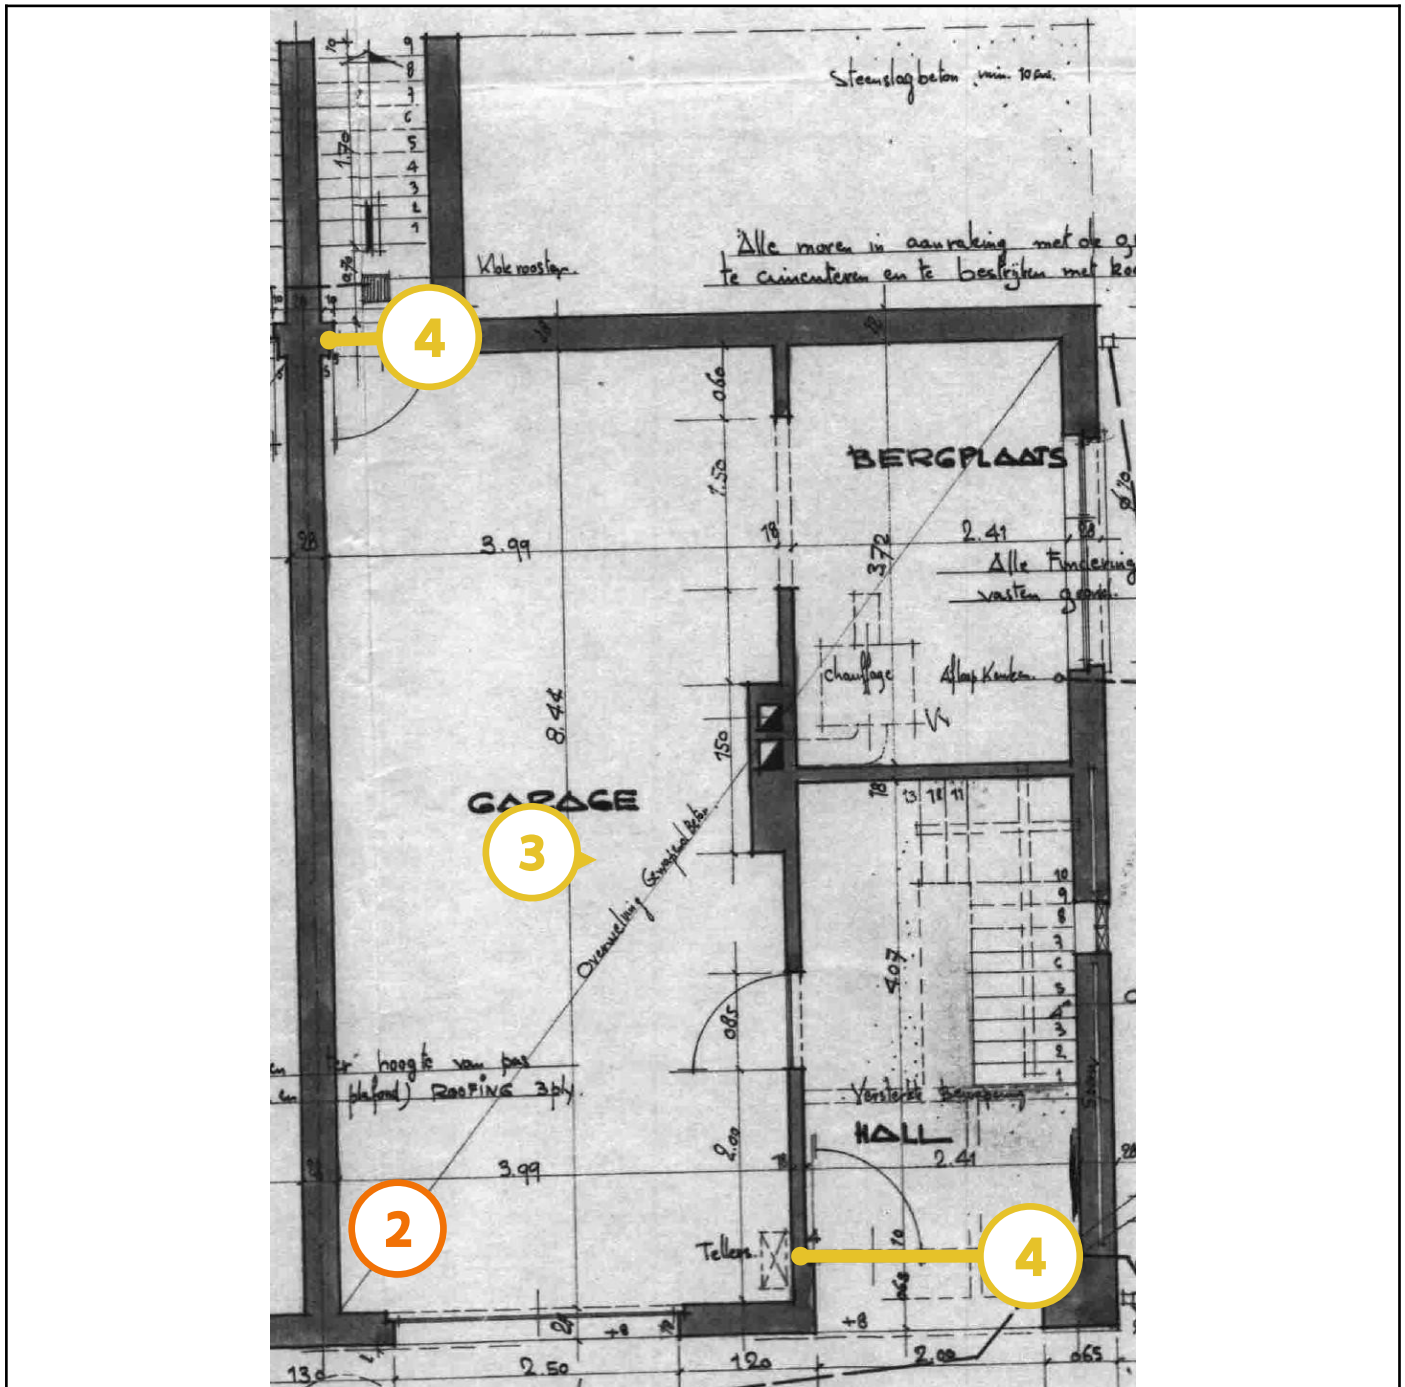
Plan 1.4: Verdieping 0

Beschrijving	Type	Actie
2. Zekeringen garage	Asbestmateriaal	Verwijderen
3. Elektrische toepassingen garage	Asbestmateriaal	Zorgvuldig beheren

4. Plaat buitenschrijnwerk

Asbestmateriaal

Zorgvuldig beheren

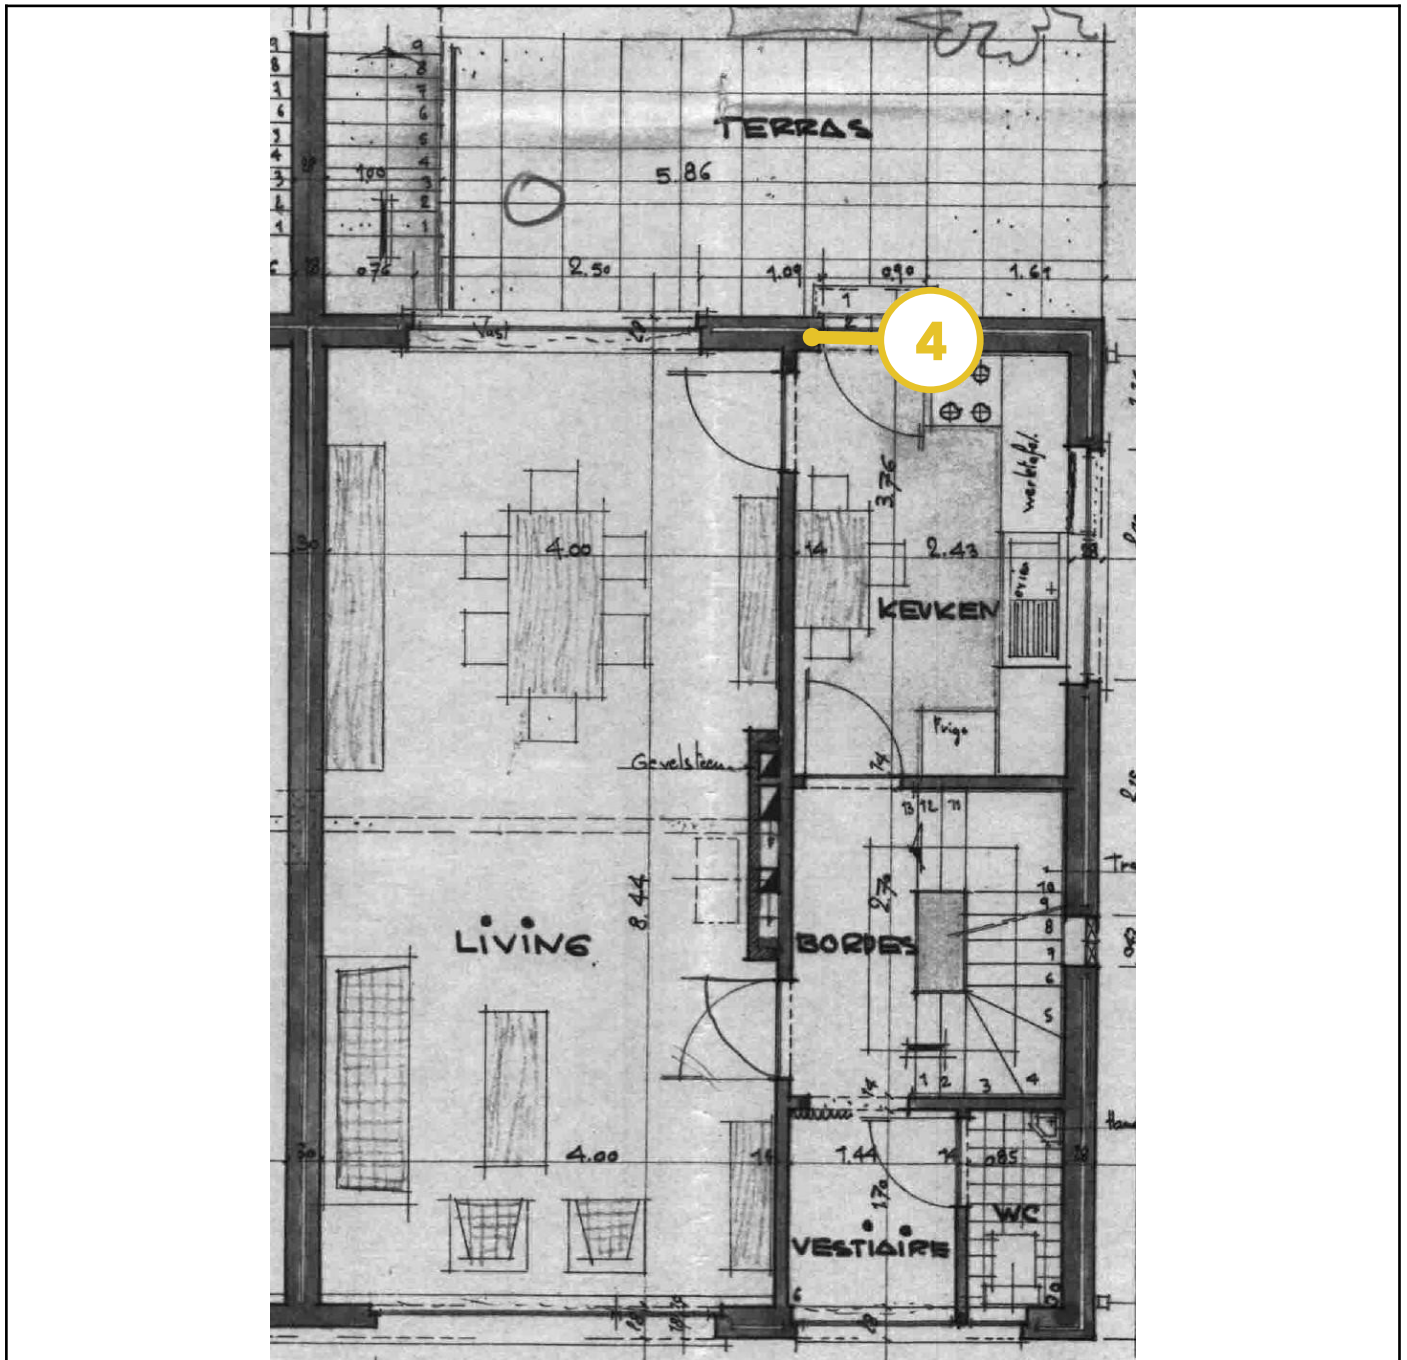
Plan 1.5: Verdieping +1

Beschrijving	Type	Actie
4. Plaat buitenschrijnwerk	Asbestmateriaal	Zorgvuldig beheren

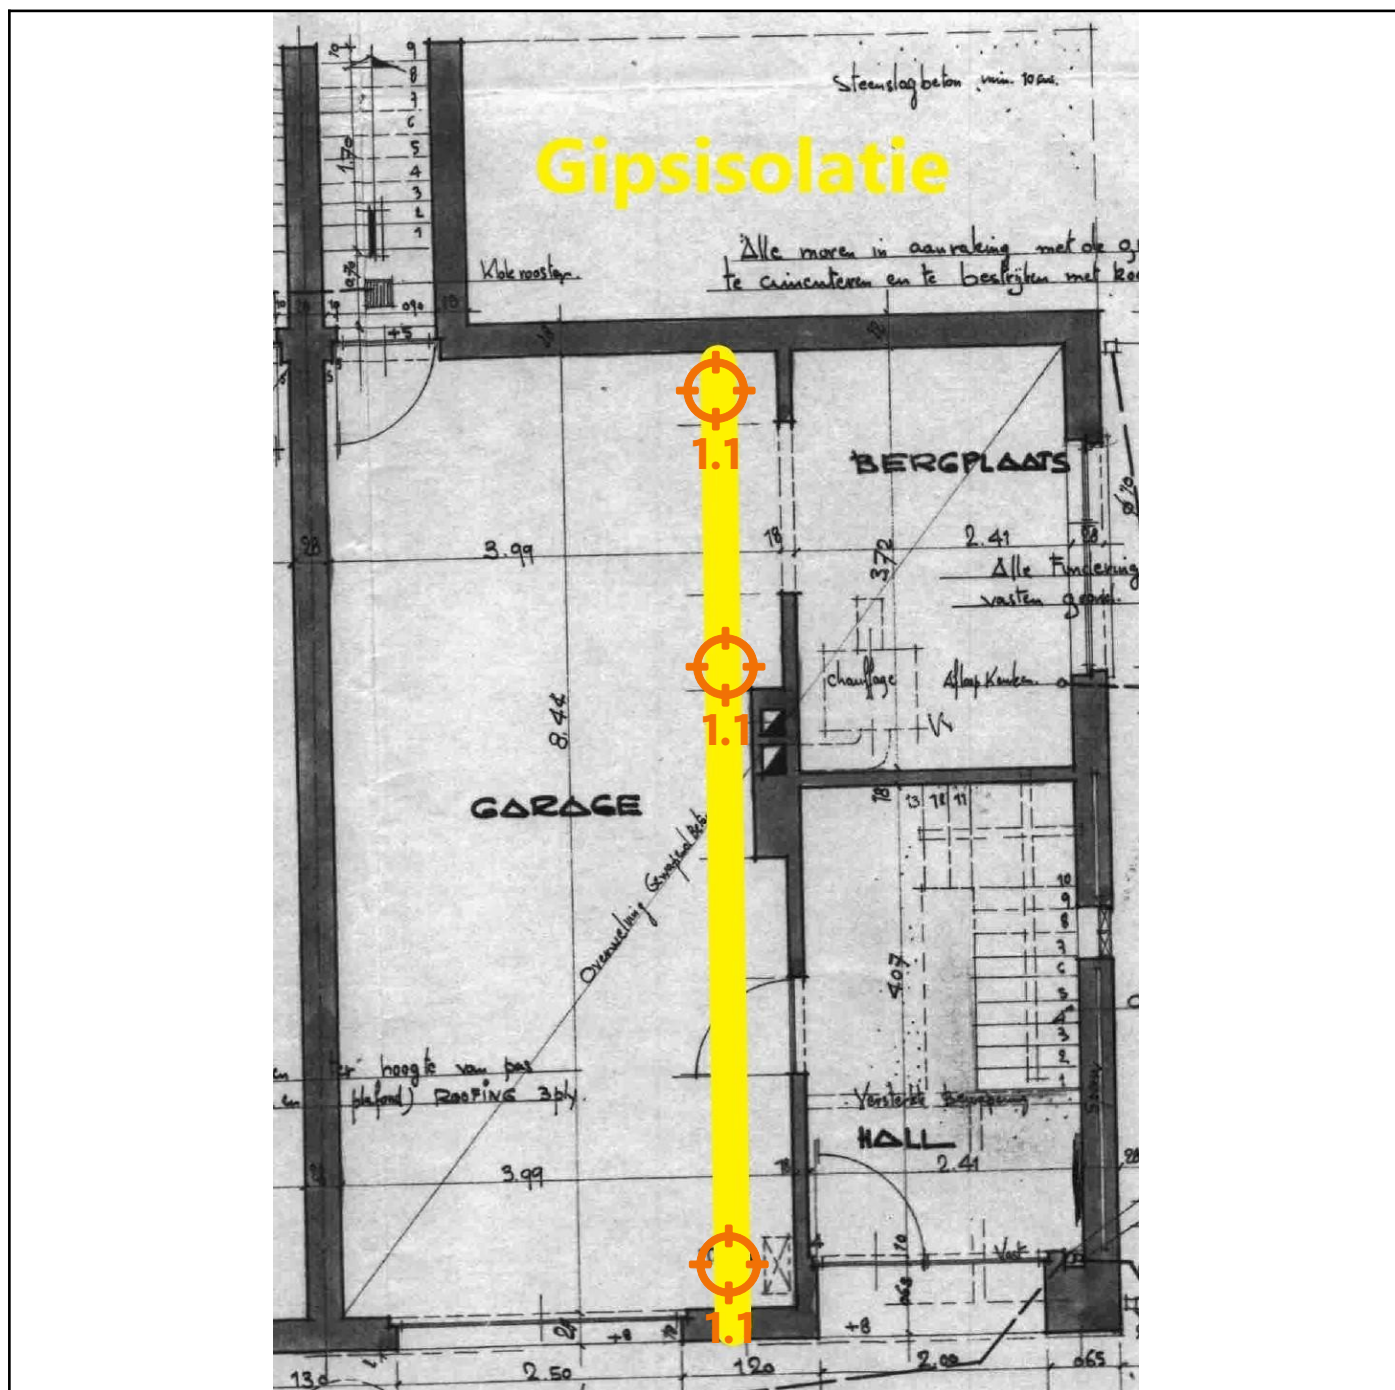
Plan 1.6: Verdieping 0 gipsisolatie

Beschrijving	Type	Actie
1. Gipsisolatie garage	Asbestmateriaal	Verwijderen
1.1 Code: Staal 5	Mengmonster	-

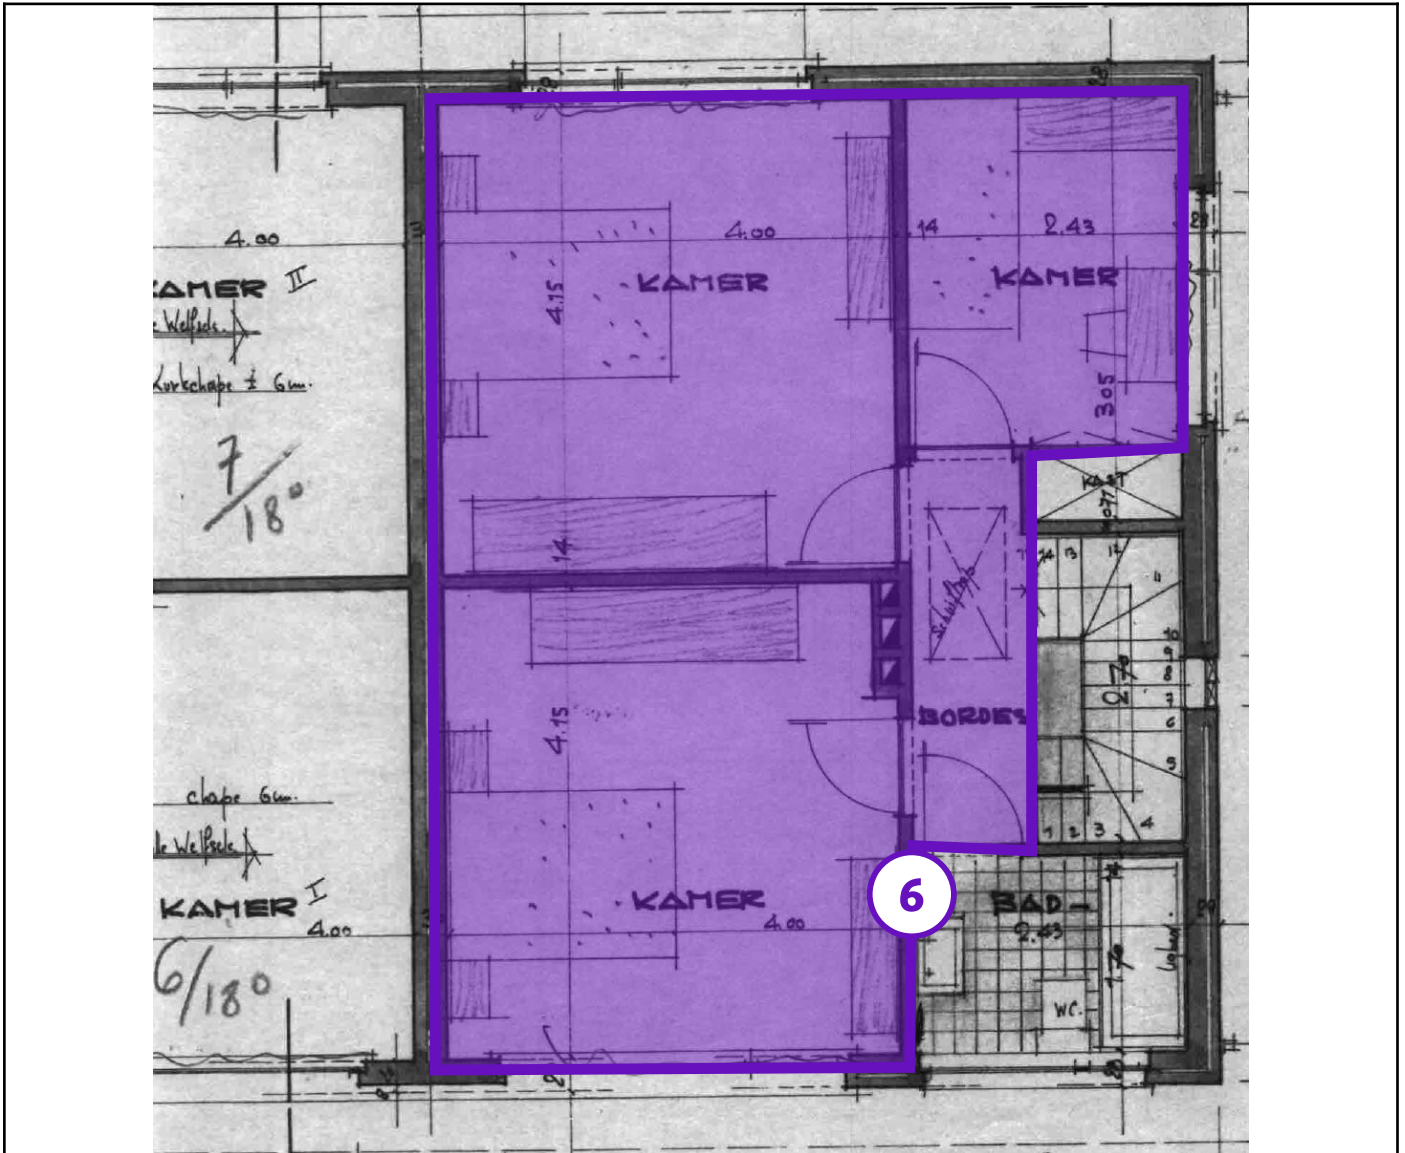
Plan 1.7: Verdieping +2

Beschrijving	Type	Actie
6. Vloerbekleding tweede verdieping	Advies	-
