Agent-bezoeker belast met het onderzoek : **Johan Evers****VERSLAG VAN EEN HUISHOUELIJKE ELEKTRISCHE INSTALLATIE OP LAAGSPANNING EN OP ZEER LAGE SPANNING**

AARD ONDERZOEK	VOORSCHRIFTEN			
CONTROLEBEZOEK VAN EEN OUDE HUISHOUELIJKE ELEKTRISCHE INSTALLATIE BIJ VERKOOP	BOEK 1 - KB 08/09/2019			
	8.2.1	8.2.2	8.4.3	8.4.2

1.- IDENTIFICATIE - INLICHTINGEN			
* Datum onderzoek	03/04/2024	Verslag nummer	JE2024-0382
* Adres installatie	Heikneuterlaan 1, 3010 Kessel-Lo		
* Eigenaar of DNG	Dhr Verkoyen iov Immo Anthonis		
* Installateur	-	BTW	-
* DNB	Fluvius	EAN Code	-
Type van de lokalen	Wooneenheid : huis appartement Detail : zie schets in bijlage

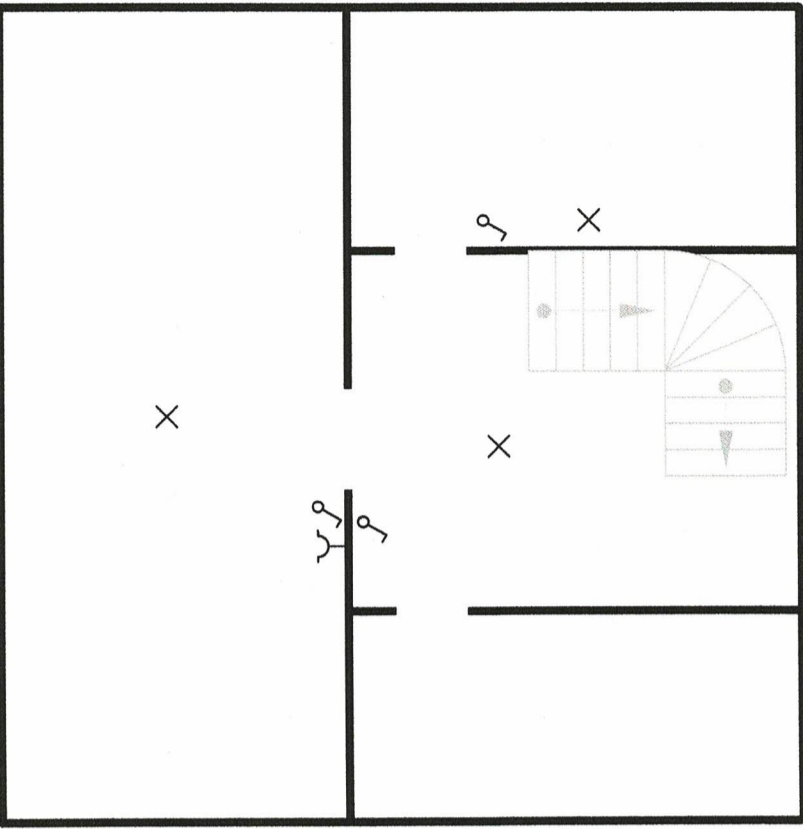
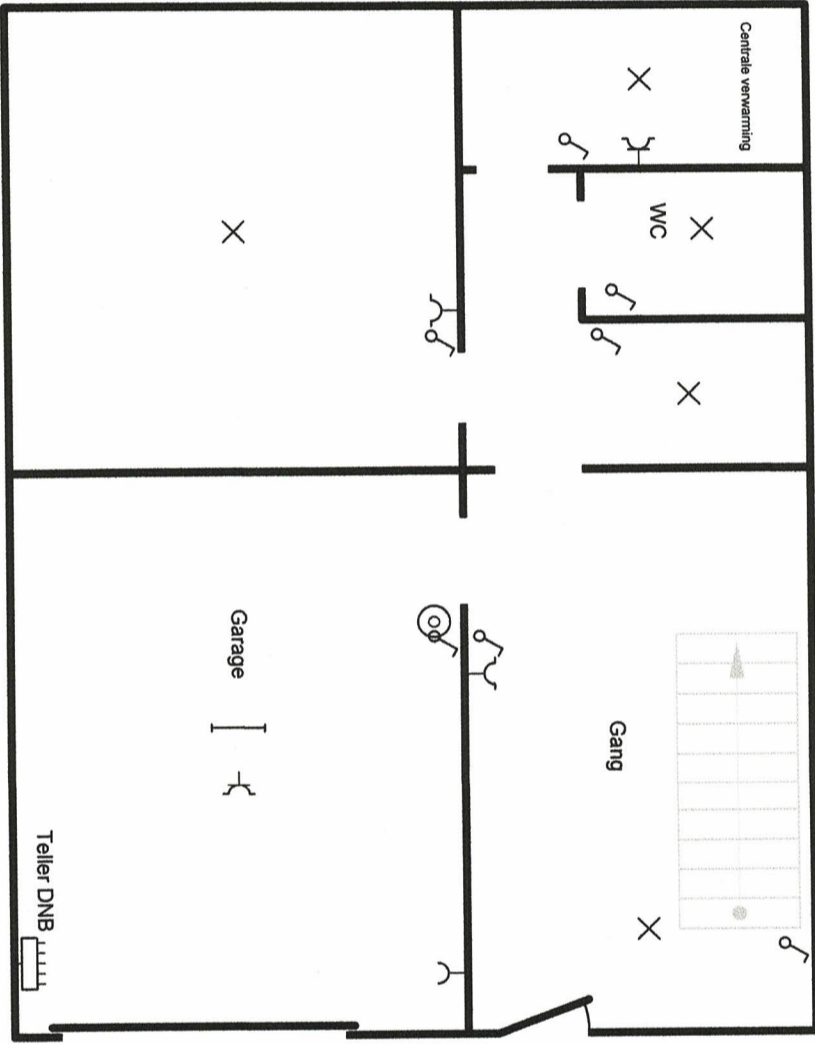
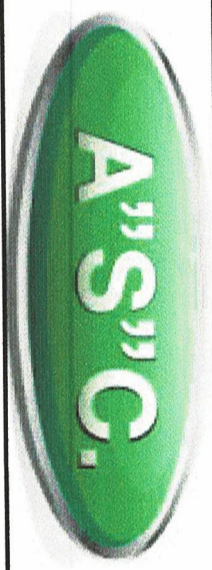
P. 1/3
Situatieschema
 Datum: 3/04/2024
 2 x 230V ~ 50Hz
 V.2024-04-03 12:23:22
 Tellenummer DNB : 5797533
 Index : 77043

3e Verdieping

Gelijkvloers

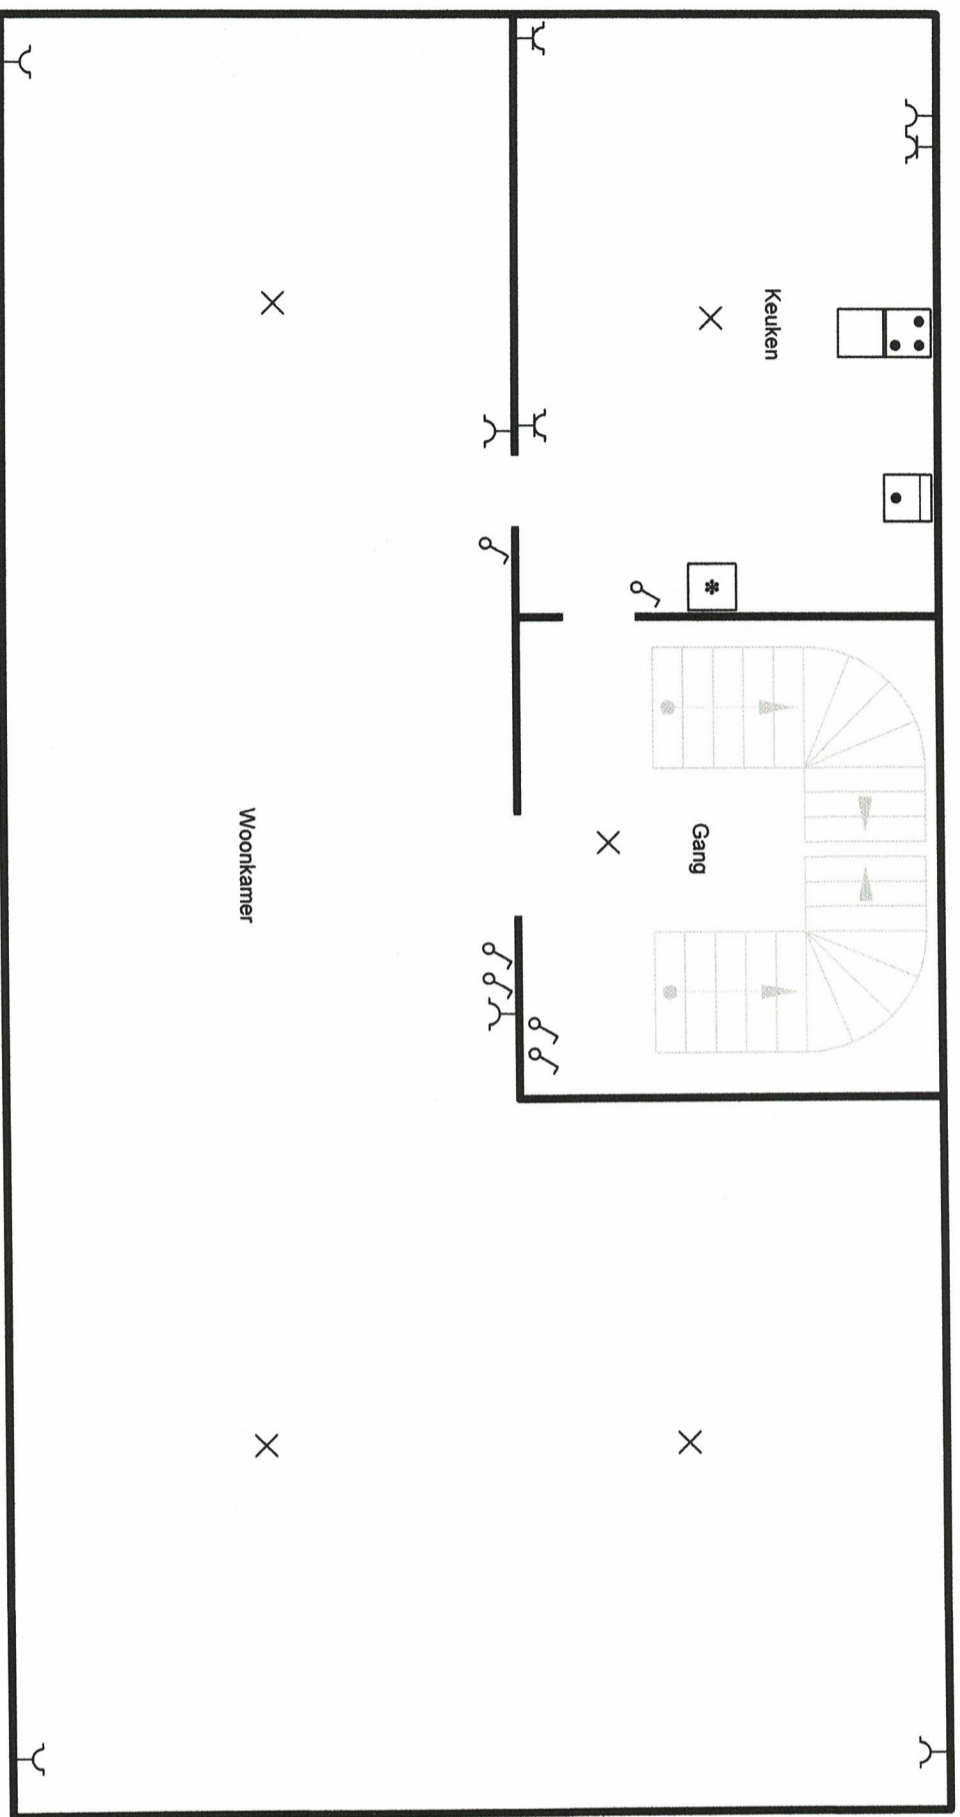
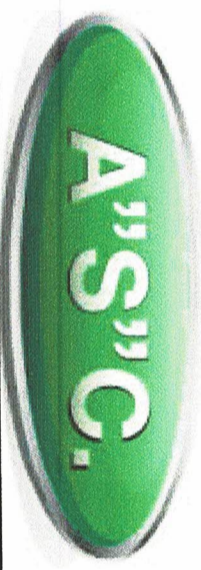
p. 2/3 Situatieschema Datum: 3/04/2024 2 x 230V ~ 50Hz V.2024-04-03 12:23:22 Tellenummer DNB : 5797533 Index : 77043
--	--	--	--

1e Verdieping

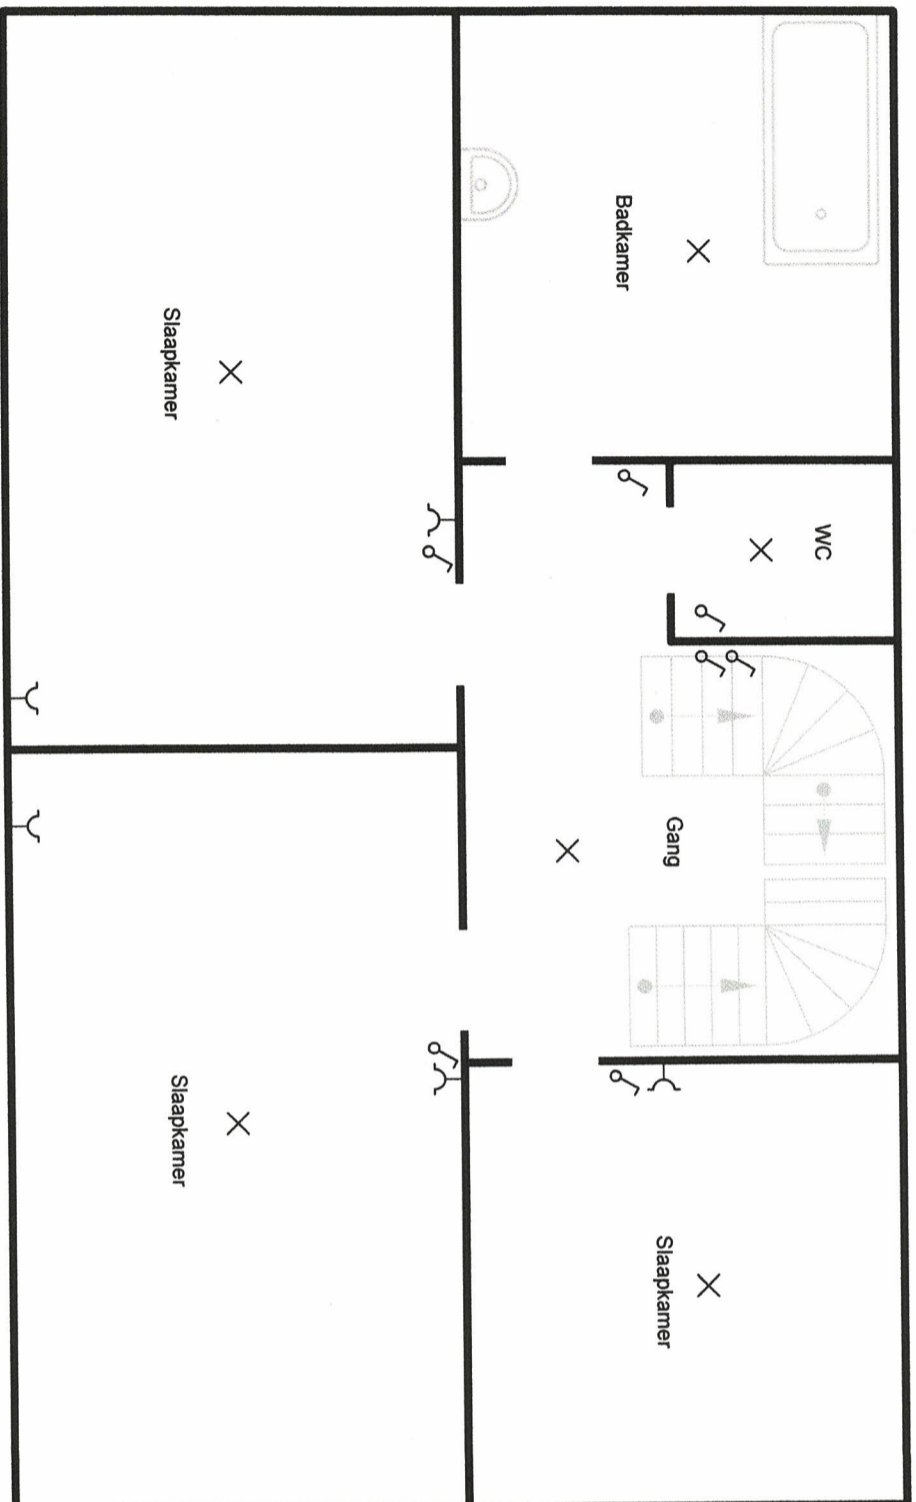
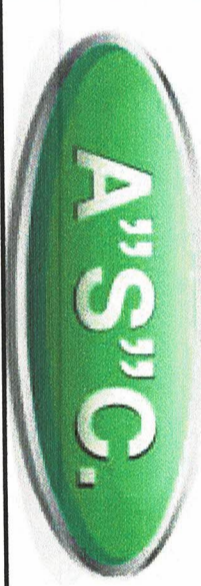
p. 3/3
 Situatieschema
 Datum: 3/04/2024
 2 x 230V ~ 50Hz
 V.2024-04-03 12:23:22
 Tellenummer DNB : 5797533
 Index : 77043

2e Verdieping
